**ENSAYOS ESTRUCTURALES EN EDIFICIO LA CASA
DEL MARINO DE LA AUTORIDAD PORTUARIA
BAHÍA DE ALGECIRAS**

ALGECIRAS, CÁDIZ

REF: SA-094-10

MARZO 2010

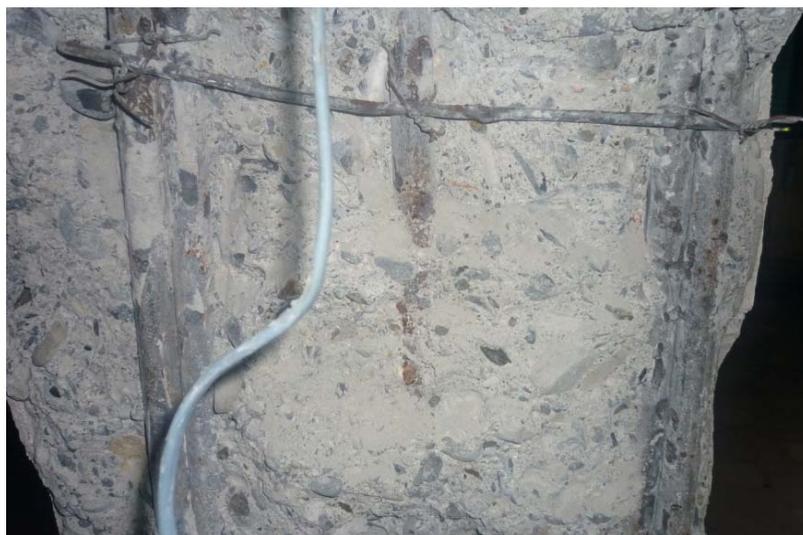
CALICATA #1 (CP1)

FOTO 2.- CALICATA EN PILAR PLANTA 1

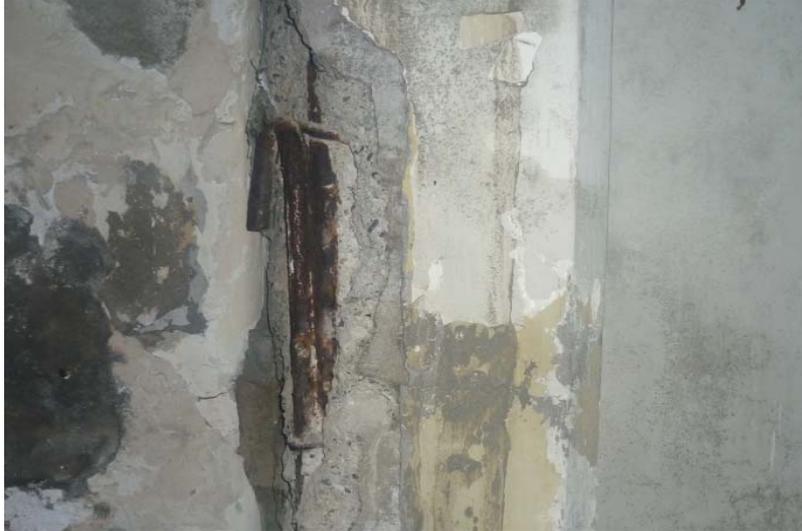
CALICATA #13 (CP2)

FOTO 3.- CALICATA EN PILAR PLANTA 4

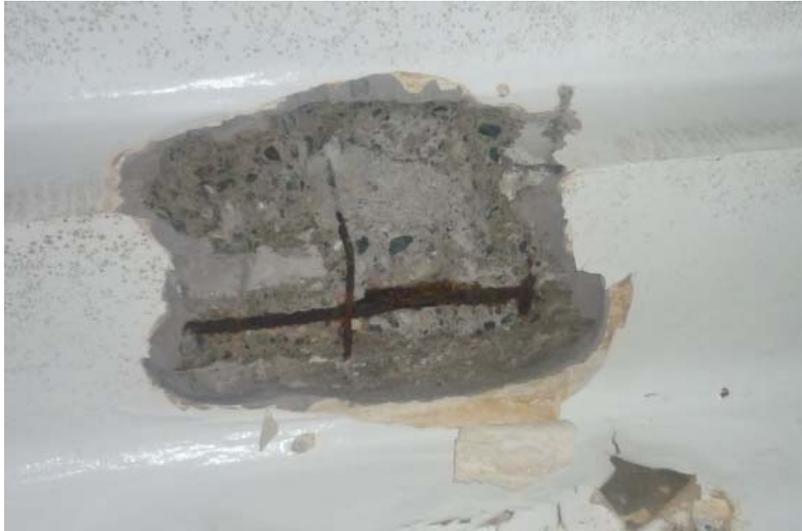
CALICATA #9 (CF8)

FOTO 11.- CALICATA EN VIGA FORJADO PLANTA 4

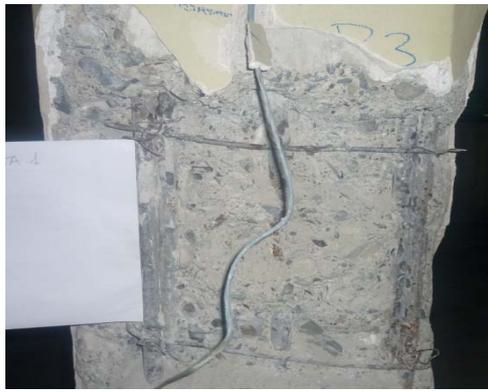
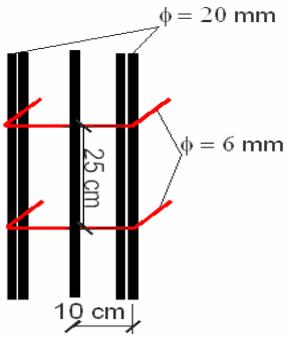
CALICATA CP1:

La calicata se ha realizado en un pilar de la primera planta para la comprobación de la armadura existente, determinándose en la misma la existencia de barras longitudinales de $\varnothing 20$ mm. y transversales de $\varnothing 6$ mm.

CALICATA Nº	ELEMENTO	DIMENSIONES	DESCRIPCION	
CP-1	PILAR PRIMERA PLANTA	35 X 35 cm	ARMADURA LONGITUDINAL - $\varnothing 20$ - SEPARACIÓN: 20 cm	ARMADURA TRANSVERSAL - $\varnothing 6$ - SEPARACIÓN: 25 cm
			RECUBRIMIENTO MÍNIMO: 30 mm RECUBRIMIENTO MÁXIMO: 70 mm

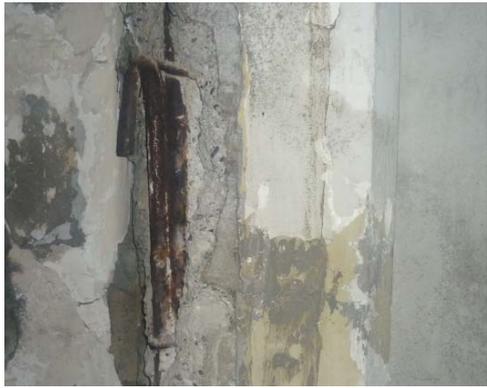
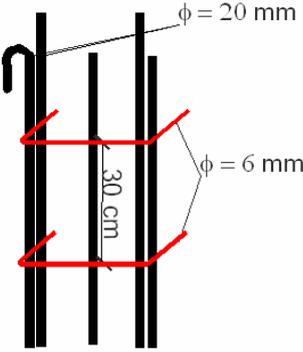
CALICATA CP2:

La segunda calicata de pilares se ha realizado en la cuarta planta del edificio, en el pilar donde se han extraído los testigos 4 y 5.

Podemos indicar que las dimensiones del mismo son 30 X 30 cm. y la armadura está formada por barras longitudinales de \varnothing 20 y transversales de \varnothing 6.

CALICATA Nº	ELEMENTO	DIMENSIONES	DESCRIPCION	
CP-2	PILAR CUARTA PLANTA	30 X 30 cm	ARMADURA LONGITUDINAL - \varnothing 20	ARMADURA TRANSVERSAL - \varnothing 6 - SEPARACIÓN: 30 cm
			RECUBRIMIENTO MÍNIMO: 30 mm RECUBRIMIENTO MÁXIMO: 60 mm

Como podemos ver en la foto se observan corrosiones importantes en la armadura.

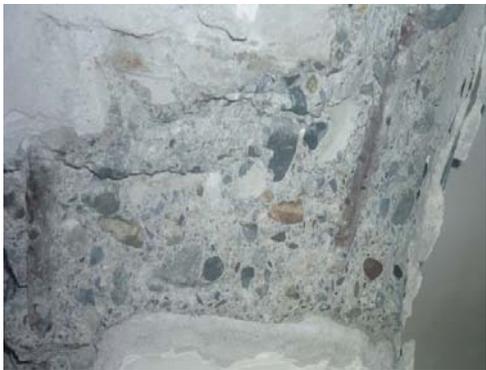
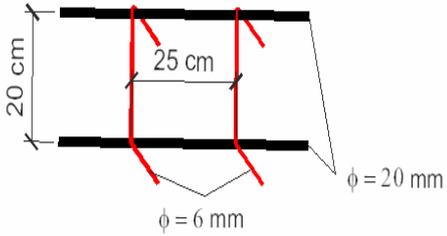
CALICATA CF1:

La primera calicata en forjado se ha realizado en la primera planta y más concretamente en una de las vigas de cuelgue.

CALICATA Nº	ELEMENTO	DIMENSIONES	DESCRIPCION	
CF-1	VIGA CUELGUE PLANTA PRIMERA	35 X 15* cm * parte visible canto	ARMADURA LONGITUDINAL - Ø 20 - SEPARACIÓN: 20 cm	ARMADURA TRANSVERSAL - Ø 6 - SEPARACIÓN: 25 cm
			RECUBRIMIENTO MÍNIMO: 30 mm RECUBRIMIENTO MÁXIMO: 60 mm

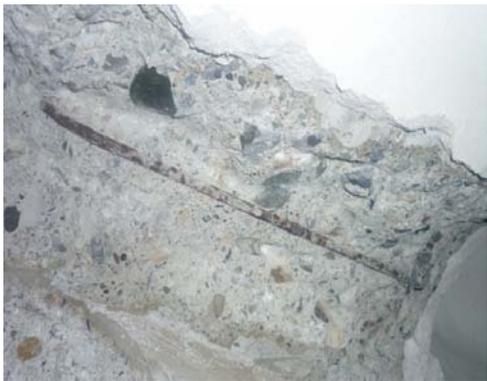
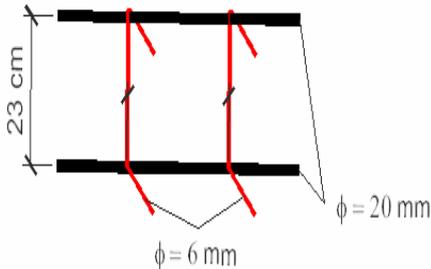
CALICATA CF2:

La segunda calicata de forjado también se ha realizado en una viga de cuelgue, situada junto a la entrada a la vivienda.

CALICATA Nº	ELEMENTO	DIMENSIONES	DESCRIPCION	
CF-2	VIGA CUELGUE PLANTA PRIMERA	35 X 15* cm * parte visible canto	ARMADURA LONGITUDINAL - Ø 20 - SEPARACIÓN: 23 cm	ARMADURA TRANSVERSAL - Ø 6
			RECUBRIMIENTO MÍNIMO: 30 mm RECUBRIMIENTO MÁXIMO: 35 mm

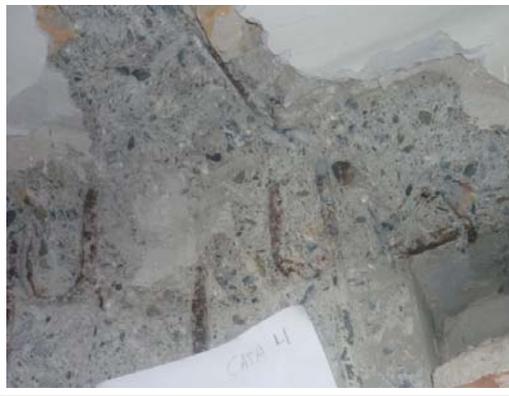
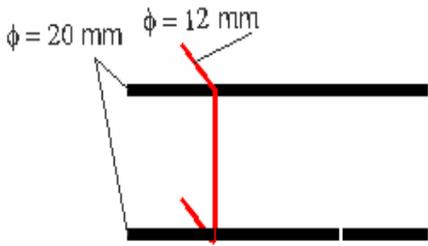
CALICATA CF3:

La calicata CF3 se ha realizado en una unión de pilar, viga y vigueta del forjado de la primera planta. De dicho pilar se ha extraído un testigo (SAH-02-110-10). Su localización exacta se puede ver en los planos de localización de ensayos que aparecen en los anejos.

CALICATA Nº	ELEMENTO	DIMENSIONES	DESCRIPCION	
CF-3	FORJADO PRIMERA PLANTA	VIGA: 30 X 15*cm VIGUETA: 10 cm (ancho)	ARMADURA LONGITUDINAL VIGA - Ø 20 - SEPARACIÓN: 23 cm	ARMADURA TRANSVERSAL VIGA - Ø 12
			VIGUETA - Ø 12 RECUBRIMIENTO MÍNIMO: 25 mm RECUBRIMIENTO MÁXIMO: 35 mm

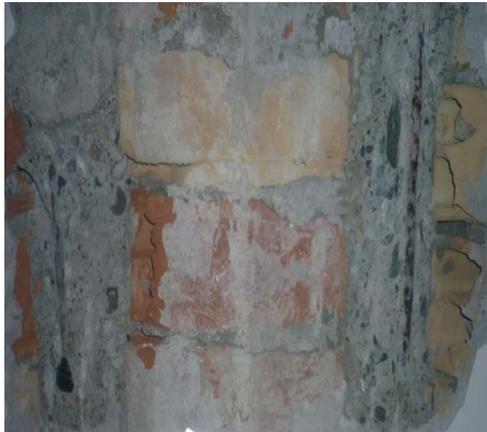
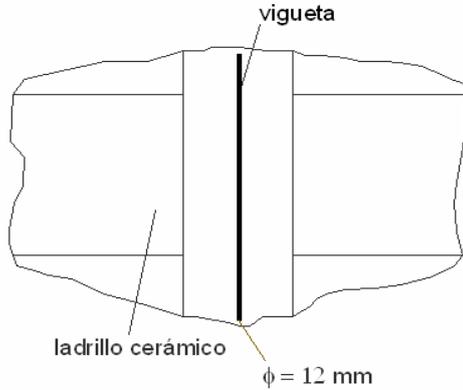
CALICATA CF4:

La quinta calicata (CF4) se ha realizado en el forjado de la primera planta dejando a la vista las dimensiones de la vigueta y de los ladrillos utilizados en la construcción del forjado. A continuación se detalla:

CALICATA Nº	ELEMENTO	DIMENSIONES	DESCRIPCION
CF-4	FORJADO PRIMERA PLANTA	VIGUETA: 10 cm (ancho) LADRILLO: 25 cm. (ancho)	ARMADURA LONGITUDINAL VIGUETA - Ø 12
			RECUBRIMIENTO MÍNIMO: 15 mm

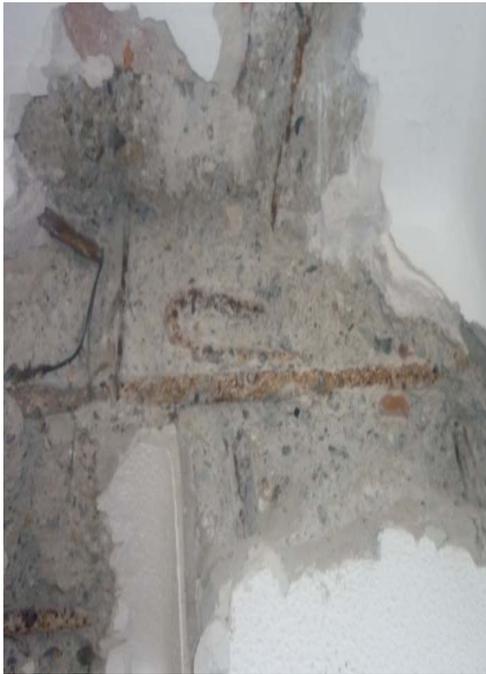
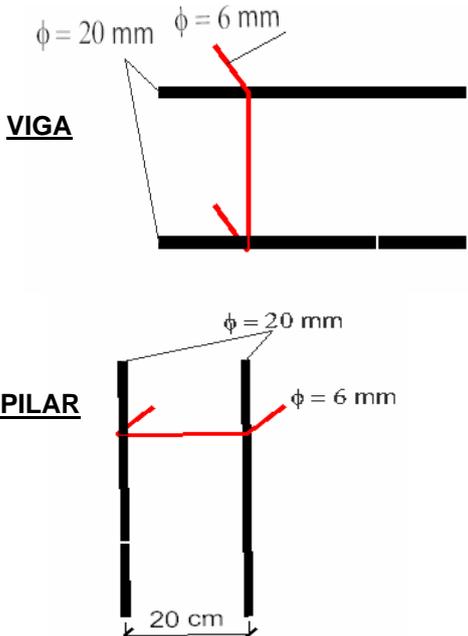
CALICATA CF5:

La siguiente calicata se realizó en la unión de un pilar y viga de cuelgue del forjado de la segunda planta, dejando ver las dimensiones y la armadura de dichos elementos.

CALICATA Nº	ELEMENTO	DIMENSIONES	DESCRIPCION	
CF-5	FORJADO SEGUNDA PLANTA	VIGUETA: 10 cm (ancho) VIGA: 30 x 20* cm. PILAR: 30* X 30* cm * dimensiones visibles	ARMADURA LONGITUDINAL VIGUETA - Ø 12 VIGA - Ø 20 (separación: 20cm) PILAR - Ø 20 (separación: 20cm)	ARMADURA TRANSVERSAL VIGA - Ø 6 PILAR - Ø 6
RECUBRIMIENTO MÍNIMO: 30 mm

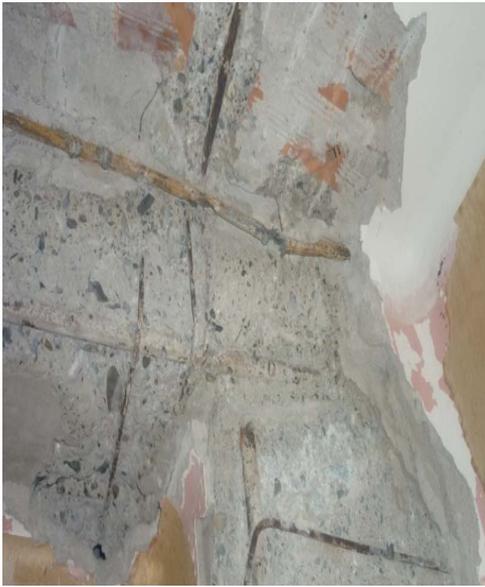
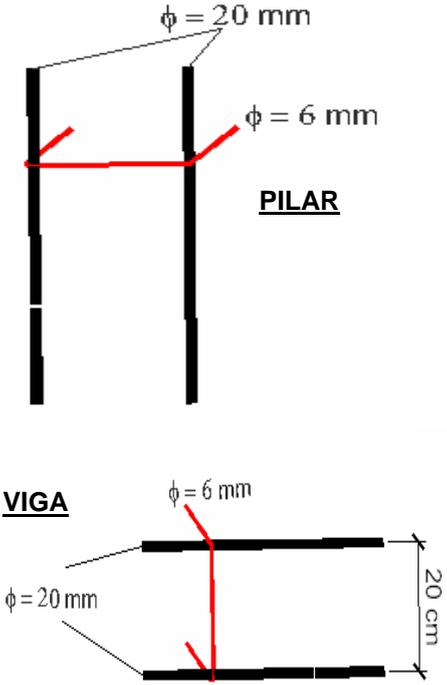
CALICATA CF6:

La calicata CF6 se ha realizado en el forjado de la cuarta planta verificando las dimensiones del pilar y viga de cuelgue.

CALICATA Nº	ELEMENTO	DIMENSIONES	DESCRIPCION	
CF-6	FORJADO CUARTA PLANTA	VIGUETA: 10 cm (ancho) VIGA: 33 x 15* cm. PILAR: 30 X 30 cm dimensiones visibles canto	ARMADURA LONGITUDINAL VIGUETA - Ø 12 VIGA - Ø 20 (separación: 20cm) PILAR - Ø 20	ARMADURA TRANSVERSAL VIGA - Ø 6 (separación: 20cm) PILAR - Ø 6

RECUBRIMIENTO MÍNIMO: 30 mm

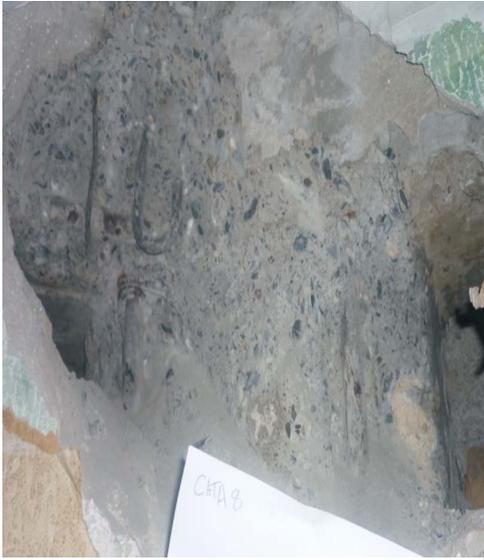
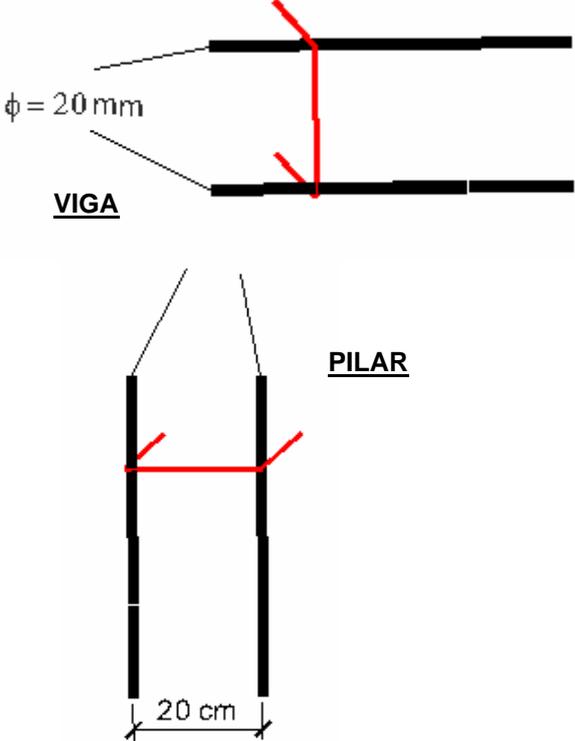
CALICATA CF7:

La calicata CF7 se ha realizado en la unión de vigas del forjado con pilar de la cuarta planta del edificio objeto de estudio. A continuación se muestran los datos obtenidos de dicha cata.

CALICATA Nº	ELEMENTO	DIMENSIONES	DESCRIPCION	
CF-7	FORJADO CUARTA PLANTA	VIGUETA: 10 cm (ancho) VIGA: 30 x 15* cm. PILAR: 35 X 30* cm * dimensiones visibles	ARMADURA LONGITUDINAL VIGUETA - Ø 12 VIGA - Ø 20 PILAR - Ø 20 (separación: 20cm)	RECUBRIMIENTO MÍNIMO: 40 mm

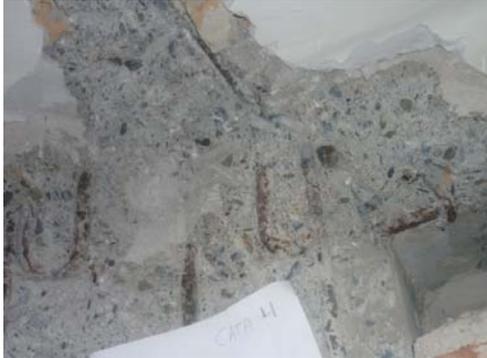
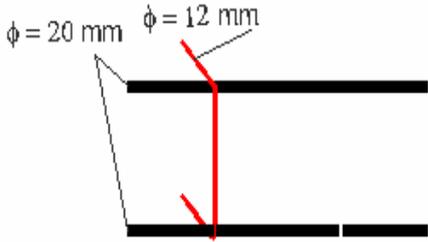
CALICATA CF8:

Esta calicata también se ha realizado en la cuarta planta, mas concretamente se ha realizado en una viga de cuelgue dejando la vista la armadura de la misma comprobando un alto estado de corrosión de las barras de acero.

CALICATA Nº	ELEMENTO	DIMENSIONES	DESCRIPCION	
CF-8	FORJADO CUARTA PLANTA	VIGA: 30 X 15*cm VIGUETA: 10 cm (ancho)	ARMADURA LONGITUDINAL VIGA - Ø 20 - SEPARACIÓN: 23 cm VIGUETA - Ø 12	ARMADURA TRANSVERSAL VIGA - Ø 12
			RECUBRIMIENTO MÍNIMO: 25 mm RECUBRIMIENTO MÁXIMO: 35 mm

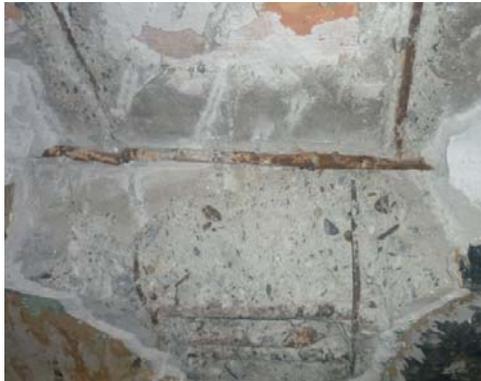
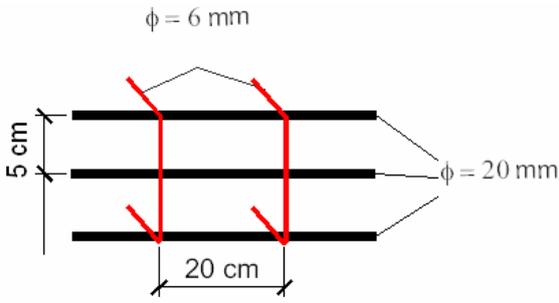
CALICATA CF9:

Esta calicata también se ha realizado en el forjado de la cuarta planta dejando ver la viga de cuelgue y viguetas de la zona.

CALICATA Nº	ELEMENTO	DIMENSIONES	DESCRIPCION	
CF-9	FORJADO CUARTA PLANTA	VIGA: 30 X 15*cm VIGUETA: 10 cm (ancho) *dimensión visible canto	ARMADURA LONGITUDINAL VIGA - Ø 20 - SEPARACIÓN: 5 cm VIGUETA - Ø 12	ARMADURA TRANSVERSAL VIGA - Ø 6 - SEPARACIÓN: 20 cm
			RECUBRIMIENTO MÍNIMO: 20 mm RECUBRIMIENTO MÁXIMO: 35 mm

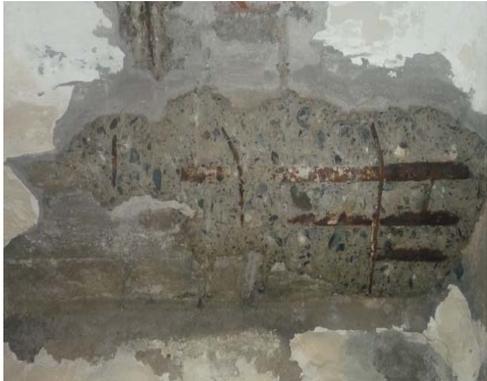
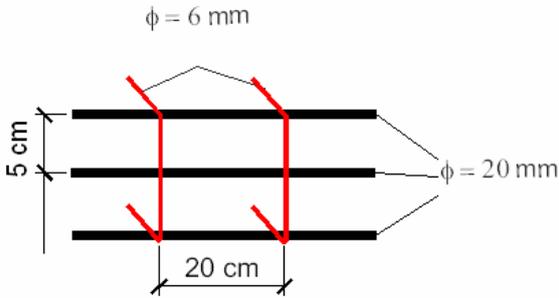
CALICATA CF10:

Calicata realizada en viga de cuelgue del forjado de la cuarta planta. La localización exacta puede verse en los planos adjuntos en los anejos.

CALICATA Nº	ELEMENTO	DIMENSIONES	DESCRIPCION	
CF-10	FORJADO CUARTA PLANTA	VIGA: 30 X 15*cm *dimensión visible canto	ARMADURA LONGITUDINAL VIGA - Ø 20 - SEPARACIÓN: 5 cm	ARMADURA TRANSVERSAL VIGA - Ø 6 - SEPARACIÓN: 20 cm
			RECUBRIMIENTO MÍNIMO: 30 mm RECUBRIMIENTO MÁXIMO: 35 mm

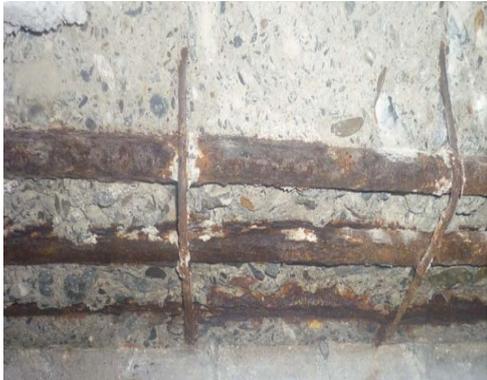
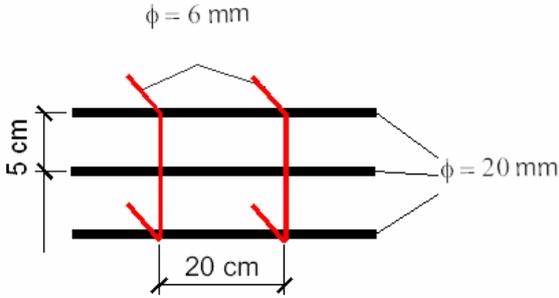
CALICATA CF11:

Esta calicata se ha realizado en el forjado de la cuarta planta, concretamente en la misma habitación donde se ha realizado una cata en pilar y se han extraído dos testigos de hormigón.

CALICATA Nº	ELEMENTO	DIMENSIONES	DESCRIPCION	
CF-11	FORJADO CUARTA PLANTA	VIGA: 30 X 15*cm *dimensión visible canto	ARMADURA LONGITUDINAL VIGA - Ø 20 - SEPARACIÓN: 5 cm	ARMADURA TRANSVERSAL VIGA - Ø 6 - SEPARACIÓN: 20 cm
			RECUBRIMIENTO MÍNIMO: 30 mm RECUBRIMIENTO MÁXIMO: 35 mm

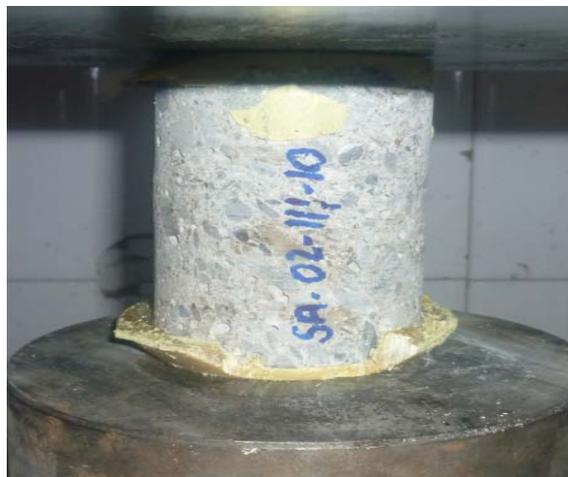
TESTIGO 3: SAH-02-111-10 – PILAR PLANTA 2

ROTURA	105,3 kN
UNITARIA	23,27 N/mm ²

FOTO 18.-TESTIGO 3 TRAS ROTURA

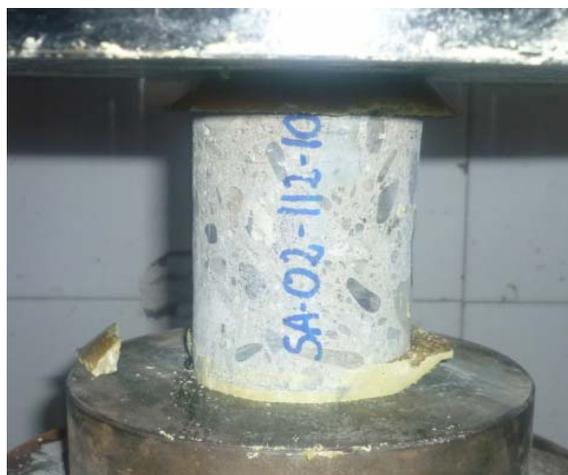
TESTIGO 4: SAH-02-112-10 – PILAR PLANTA 4

ROTURA	85,1 kN
UNITARIA	19,00 N/mm ²

FOTO 19.-TESTIGO 4 TRAS ROTURA

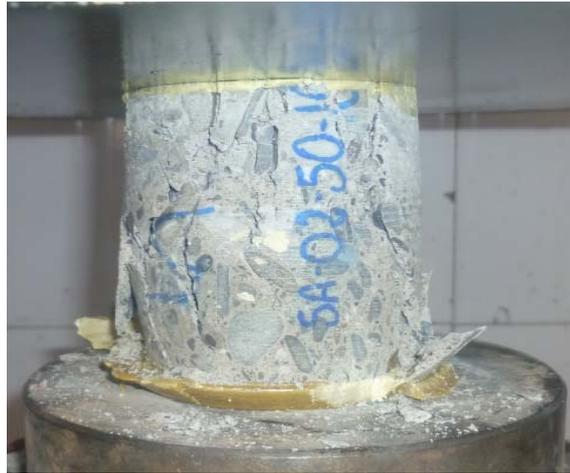
TESTIGO 5: SAH-02-50-10 – PILAR PLANTA 4

ROTURA	68,4 kN
UNITARIA	15,11 N/mm²

FOTO 20.-TESTIGO 5 TRAS ROTURA

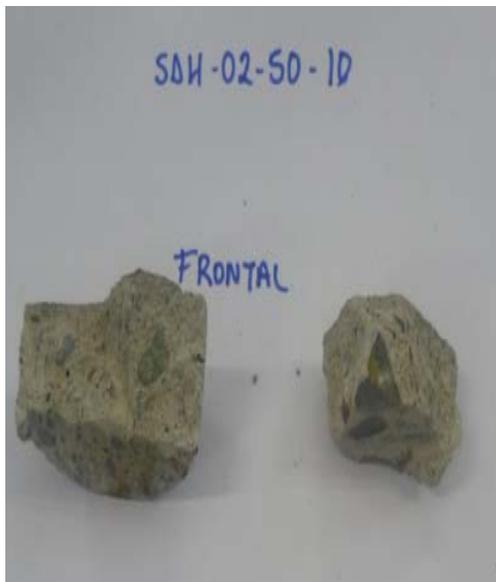
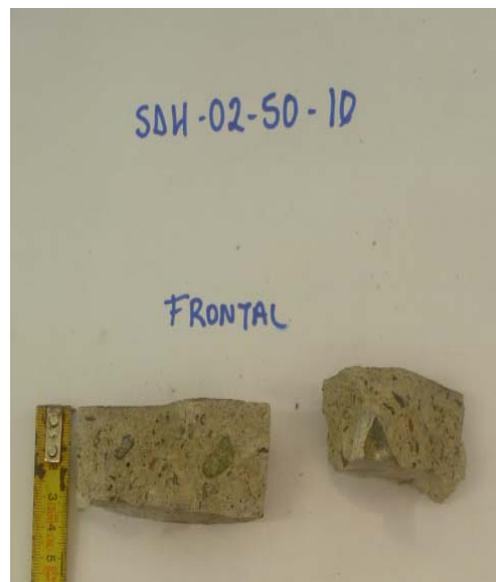
REFERENCIA TESTIGO	LOCALIZACIÓN TESTIGO	PROFUNDIDAD CARBONATACIÓN	OBSERVACIONES
SAH-02-50-10	PILAR PLANTA 4	3,1 cm*	La profundidad de carbonatación abarca la totalidad de la muestra ensayada por lo que se deduce que la profundidad de carbonatación real será superior a 3,1 cm.
SAH-02-109-10	PILAR PLANTA 1	4,5 cm	
SAH-02-112-10	PILAR PLANTA 4	4,7 cm

FOTO 21.-CARBONATACIÓN TESTIGO SAH-02-50-10

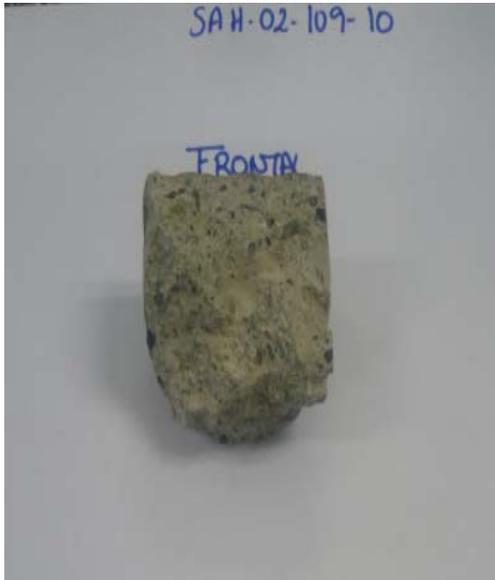
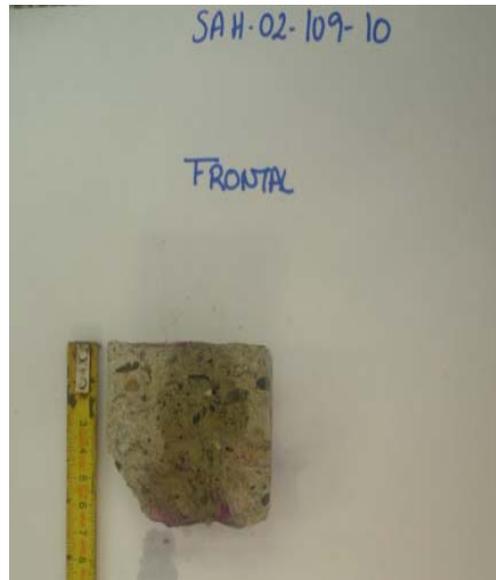
FOTO 22.-CARBONATACIÓN TESTIGO SAH-02-109-10

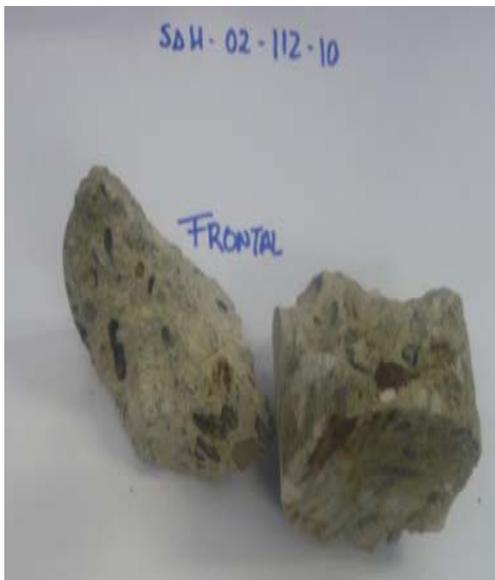
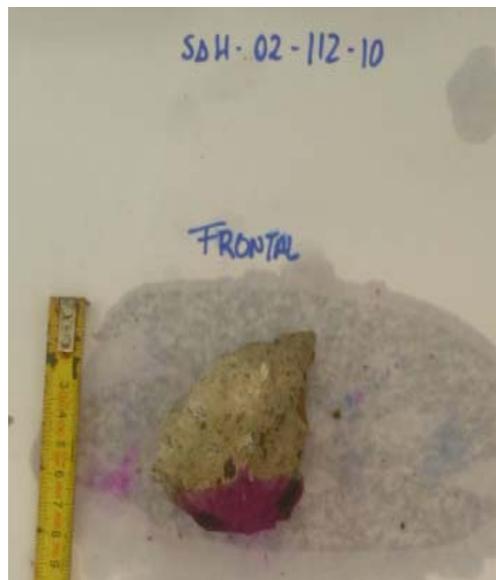
FOTO 23.-CARBONATACIÓN TESTIGO SAH-02-112-10

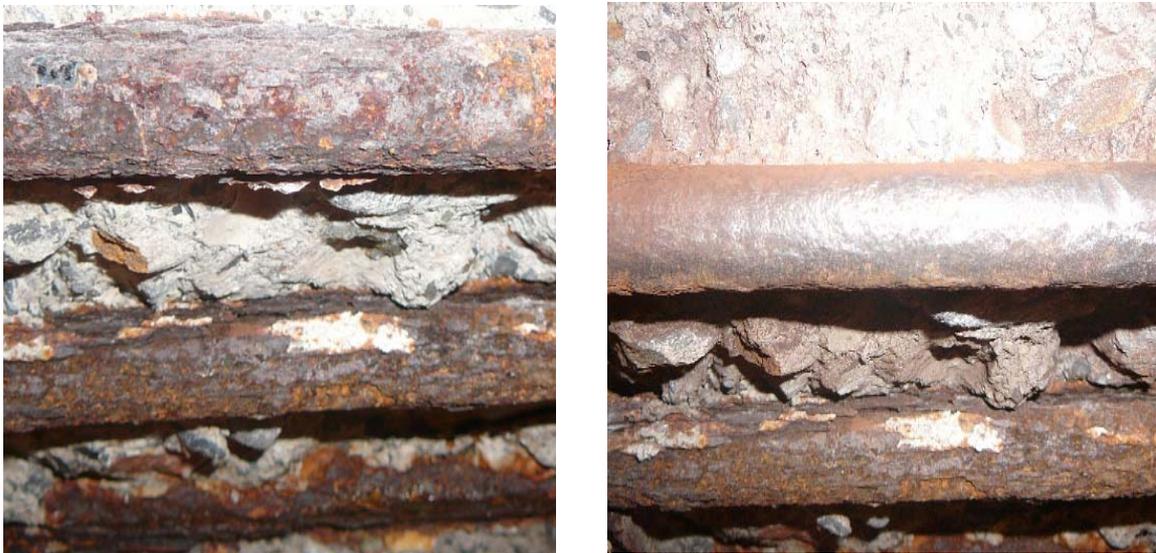
VIGA FORJADO CUARTA PLANTA:

No se han observado acumulaciones puntuales de óxido, sino que la oxidación se manifiesta regularmente por toda la superficie de la muestra. Tras una limpieza exhaustiva de la zona afectada por la corrosión, en ellas se pueden medir el grado de oxidación de las barras de acero, realizando una medición del diámetro de la barra tras su limpieza.

En una de las vigas de cuelgue de la cuarta planta se ha realizado la medida del diámetro de las barras tras la eliminación de la zona afectada por la corrosión, dando como resultado un diámetro de la barra de 18,2 mm.

FOTO 24.-PÉRDIDA ESPESOR ARMADURA VIGA FORJADO PLANTA 4

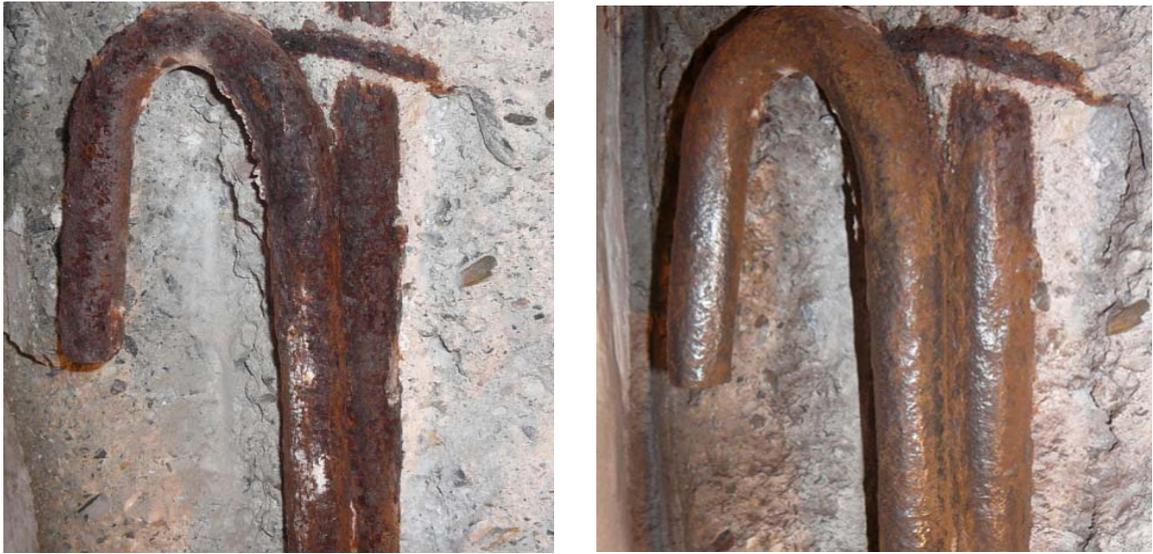
PILAR CUARTA PLANTA:

En el pilar de la misma habitación se ha realizado la medida del diámetro de las barras tras la eliminación de la zona afectada por la corrosión, dando como resultado un diámetro de la barra de 18,7 mm.

FOTO 25.-PÉRDIDA ESPESOR ARMADURA PILAR PLANTA 4
