Asunto.: **INFORME BUQUE "PANAGIA PAROU"**

INFORME

S/REF.
N/REF.
FECHA 17/10/2017
ASUNTO INSPECCIÓN REFLOTE PANAGIA PAROU
ATENCIÓN Capitán marítimo

Se realiza el siguiente informe para establecer las condiciones del buque "PANAGIA PAROU" tras los trabajos de reflote del mismo. A estos efectos se realiza un reconocimiento a bordo por parte del Servicio de Inspección de la Capitanía Marítima de Algeciras en la mañana del día 17 de Octubre de 2017.

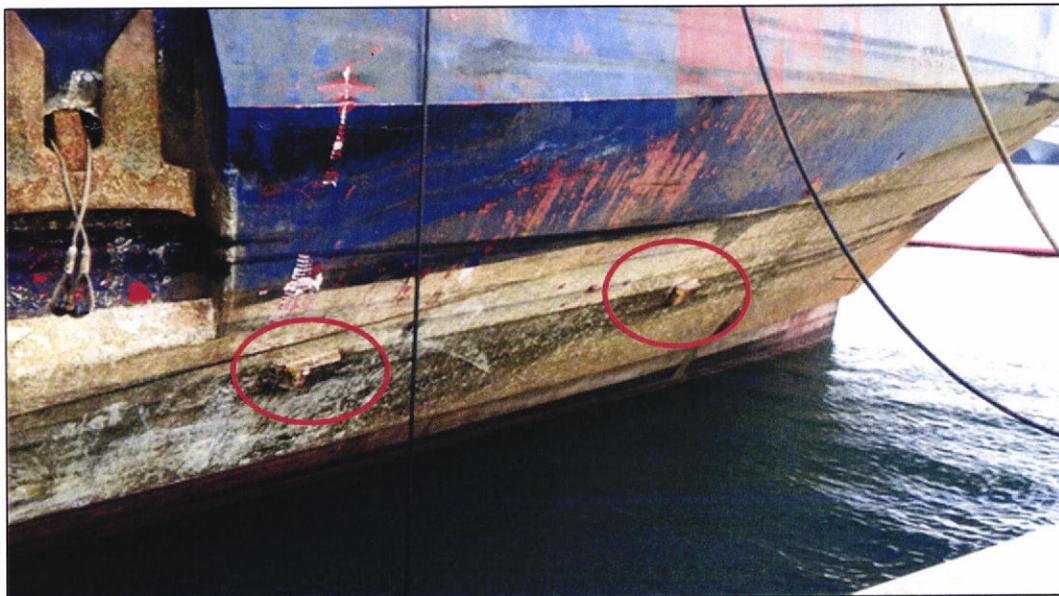
De acuerdo a la información recibida por parte del personal de asistencia se informa de que todas las válvulas manuales han sido cerradas. Aquéllas válvulas operadas eléctrica o neumáticamente han sido taponadas desde el exterior con tapones de madera y espuma de poliuretano. Idéntico procedimiento se ha seguido para descargas y pequeñas aberturas del casco. La información recibida es que todas las tomas de mar han sido selladas de este modo.

Tapones de madera y espuma de poliuretano en aberturas

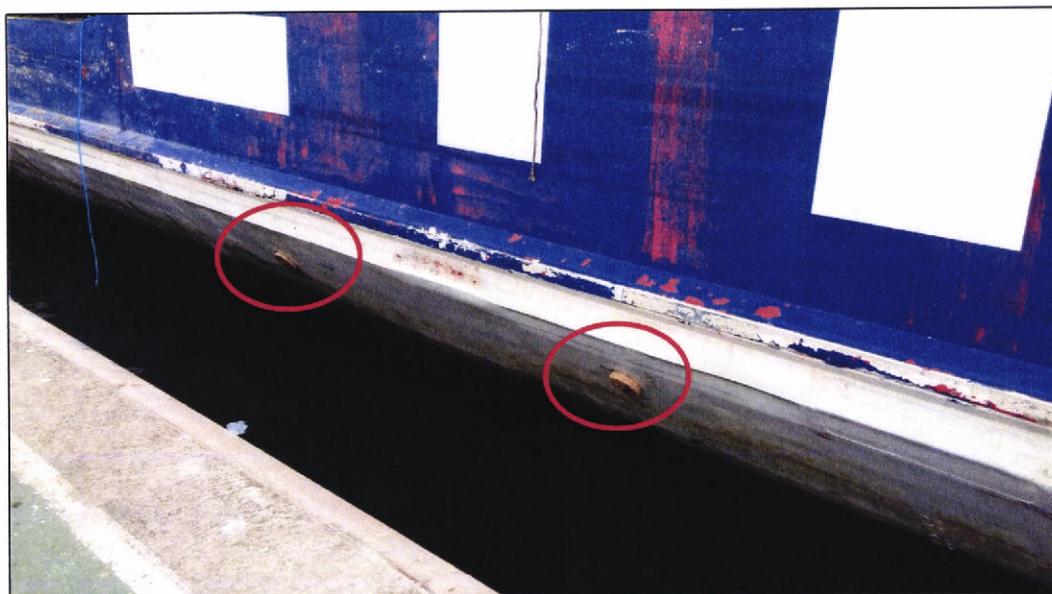
Tapones de madera (costado estribor)

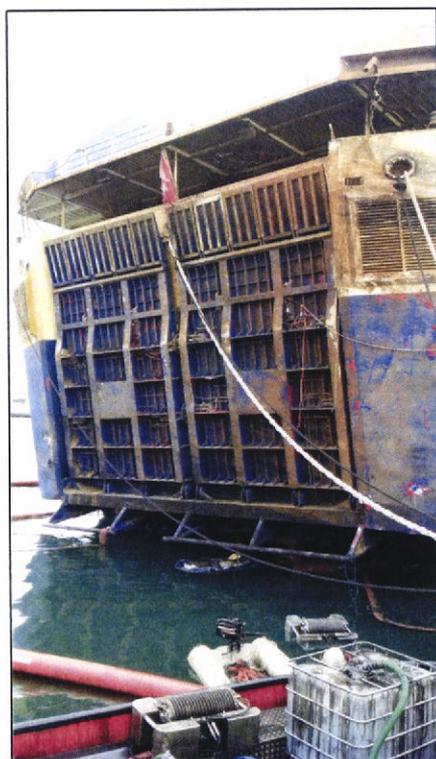
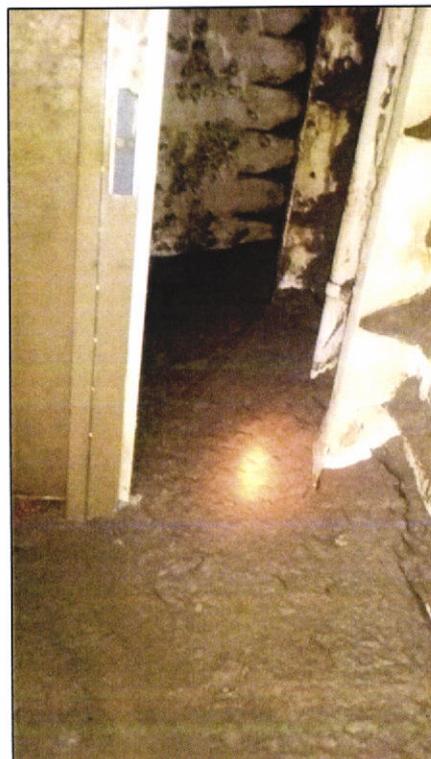
En el momento de la inspección el buque presenta una escora permanente de 5 grados a babor aproximadamente, estando, al mismo tiempo, aproado. Se toman calados (marcas) en el costado de estribor, presentando los siguientes valores:

La escora del buque ha sido justificada por la posición en la que el buque quedó tras su hundimiento; al quedar tendido sobre el costado de babor, todos los elementos no fijos del interior del buque se alojaron en dicho costado. Al reflotarlo, estos elementos han quedado depositados en tal costado, estableciéndose un momento escorante permanente. Adicionalmente, y por el mismo motivo, el costado de babor, presenta una cantidad considerable de lodo con el mismo efecto anterior.

Escora permanente del buque hacia babor / Lodo amura babor

En referencia al estudio de estabilidad aportado, habrá de tenerse en cuenta que se ha estudiado para la condición de buque intacto, esto es, con condiciones de estanqueidad originales. Actualmente el buque no posee tal grado de estanquidad, pudiendo existir aberturas por las que pueda darse una inundación progresiva que hagan inválido el estudio de estabilidad. En este sentido se recomienda cerrar todas las puertas estancas y pasos de hombre del buque.

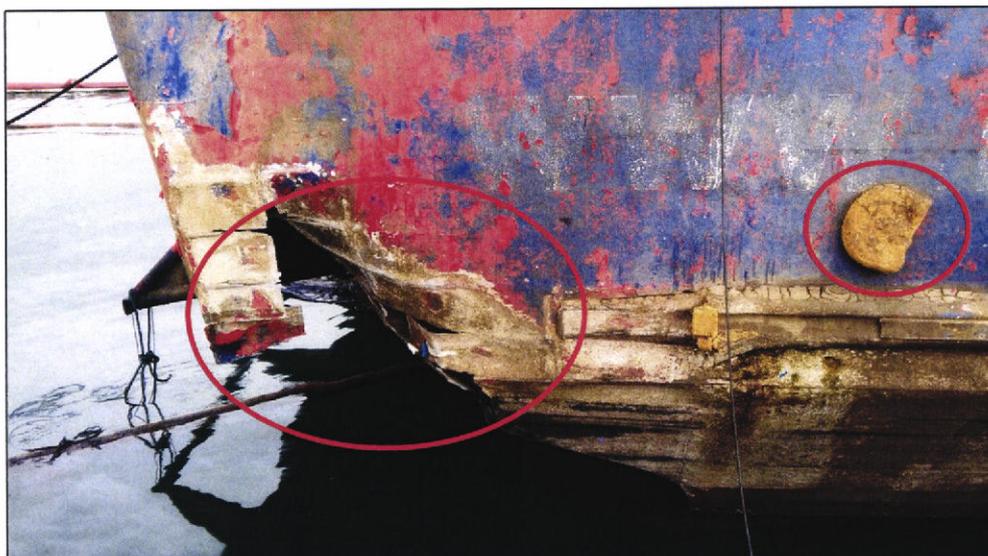
Golpe zona popa / tapones de madera

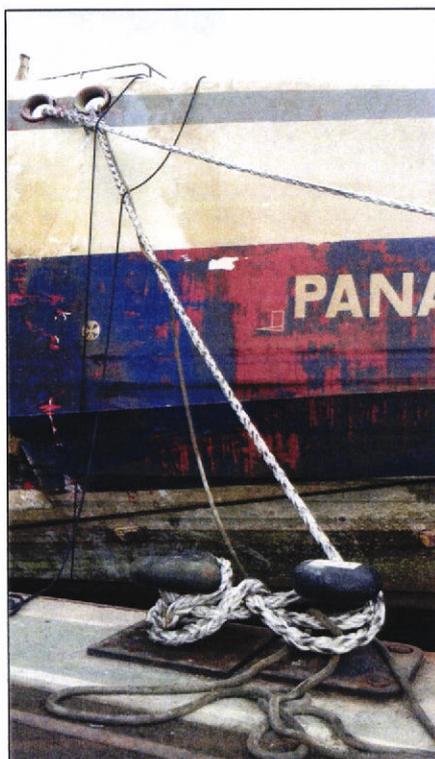
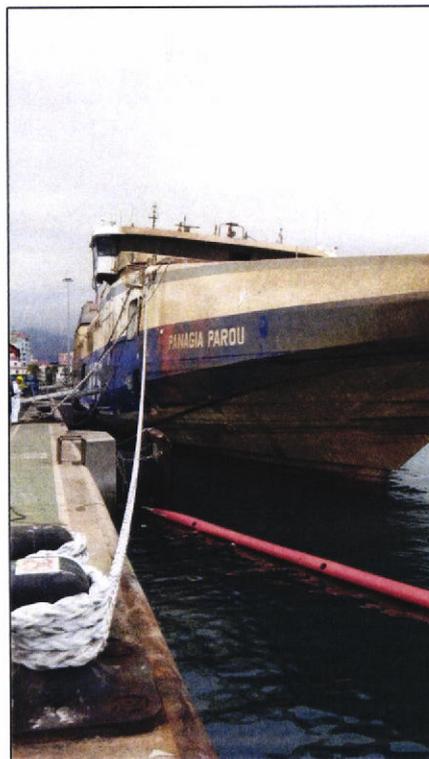
Inspeccionados los cabos, se considera que el amarre del buque es precario e insuficiente por varios motivos:

La utilización de cabos de distinta mena (grosor) no es aconsejable.

Las vueltas dadas a las bitas no están debidamente realizadas en las maniobras del buque y se dan vueltas a las bitas del muelle, en vez de encapillarlas sobre sus respectivas gazas.

Existencia de cabos con costuras, sin protecciones en sus gazas.

Amarre deficiente

Insuficiencia de cabos. Se deberían de reforzar los cabos en proa y en popa para evitar la posible deriva por la rotura de cabos en caso de temporal o por fricción (desgaste) en sus gateras.

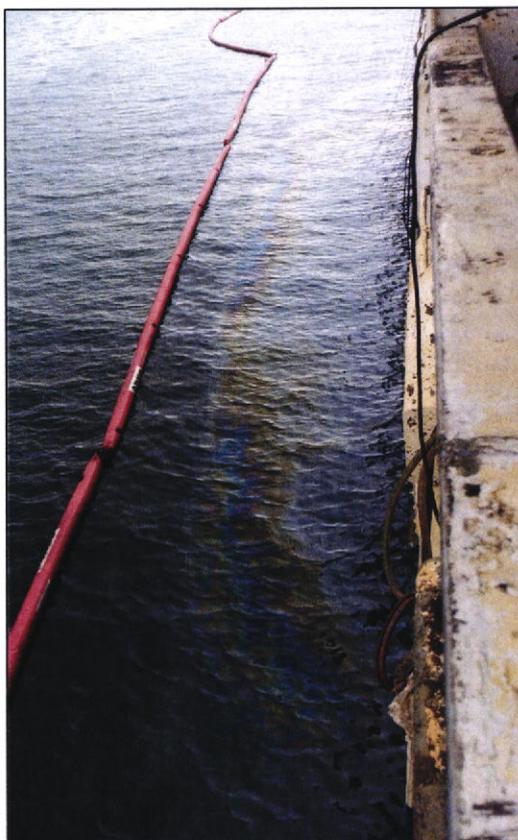
Asimismo, se observa que, entre el costado de babor del buque y la barrera anticontaminación existe una coloración de la superficie del mar característica de contaminación de combustible (ver fotografías). Será necesario que, antes de retirar las mencionadas barreas se proceda a la limpieza de dichas zonas.

No ha sido posible establecer la procedencia de las manchas.

Contaminación superficie costado de babor entre barrera y costado
