*INFORME DE PATOLOGÍA DEL EDIFICIO CORRESPONDIENTE A  
LA CASA DEL MARINO Y DEL PESCADOR DE LA AUTORIDAD  
PORTUARIA DE LA BAHÍA DE ALGECIRAS*

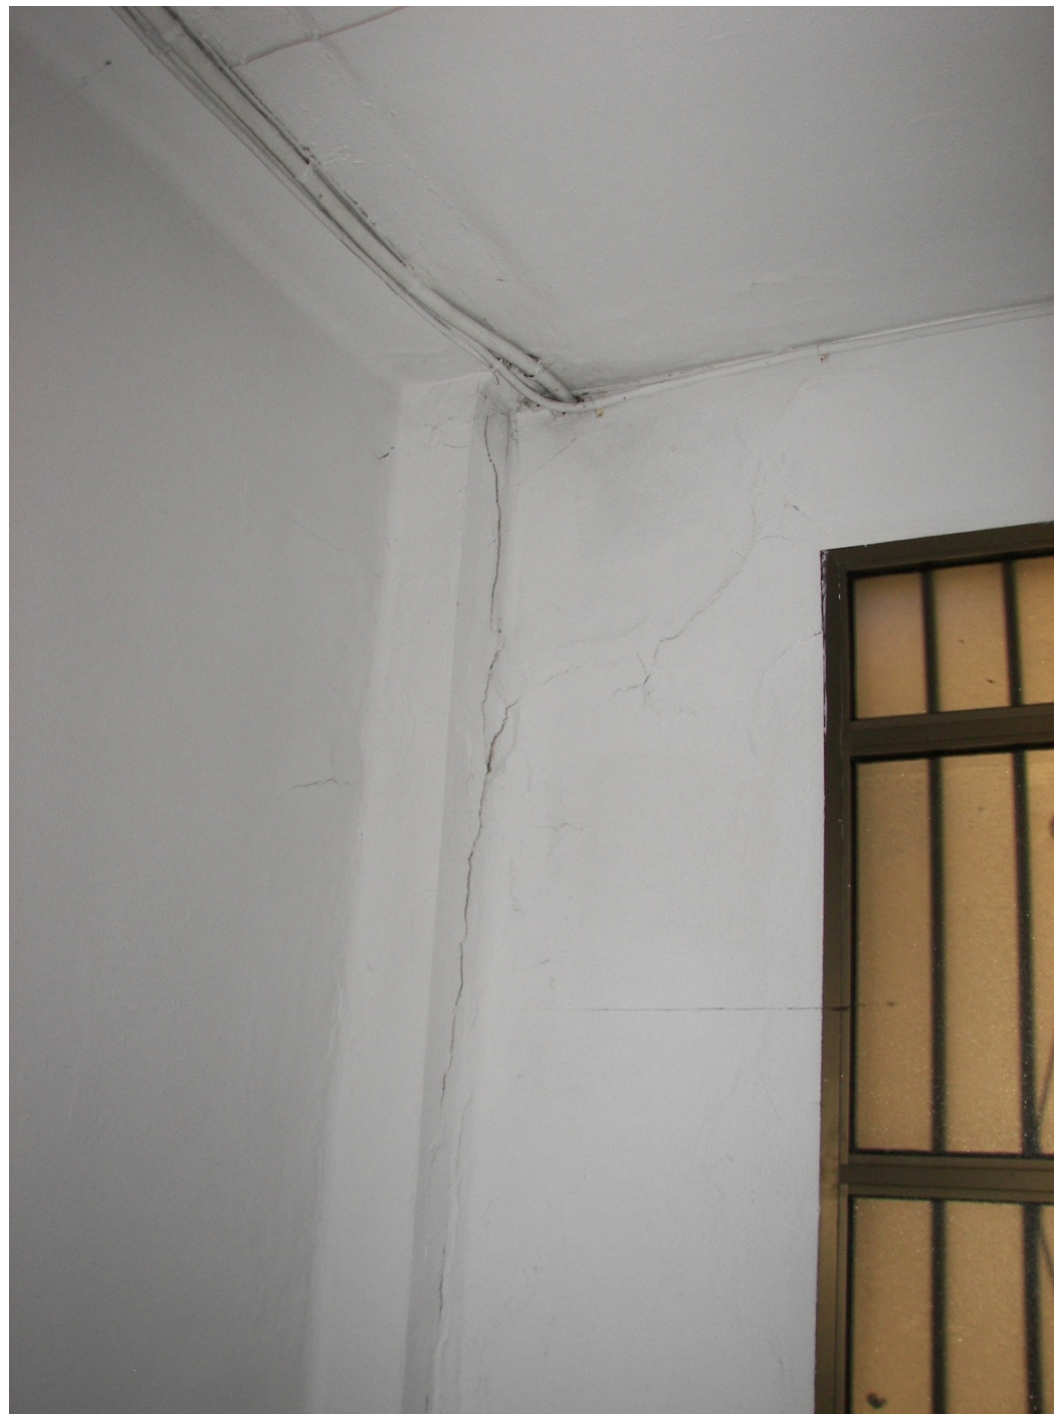
FOTO 2. PUERTA DE ENTRADA AL EDIFICIO. Fisuras del encuentro entre el cerramiento y el pilar de fachada junto a la puerta de entrada al edificio.

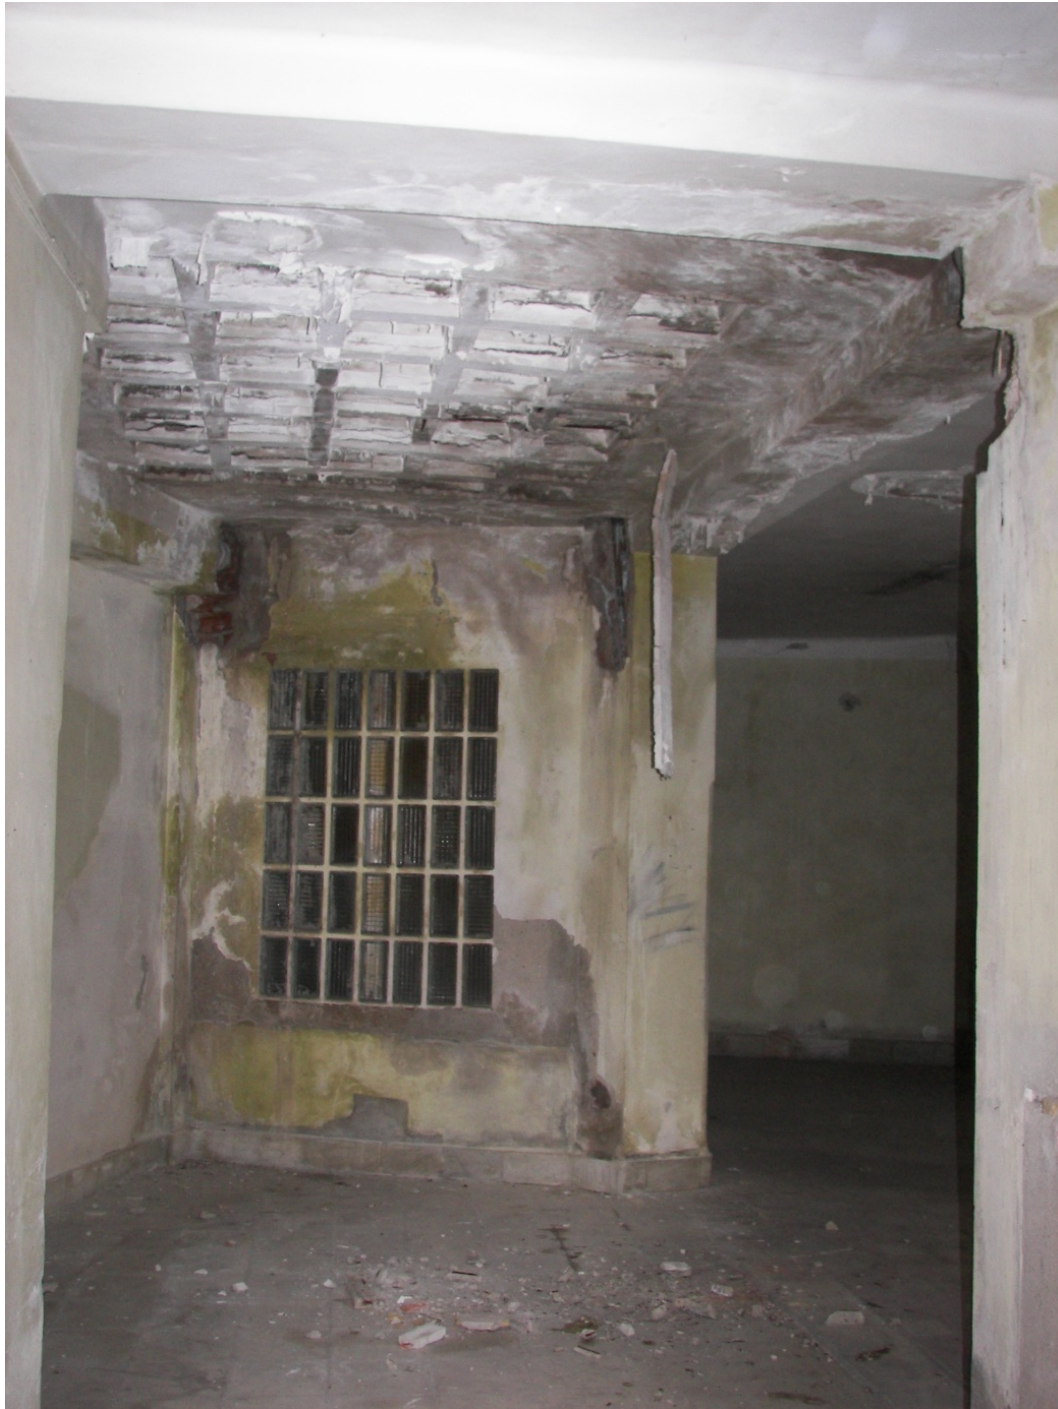
FOTO 4.LOCAL PRIMERA PLANTA. Vista del lucernario afectado por patologías con origen en la corrosión, y desprendimiento posterior de los elementos que lo componen.

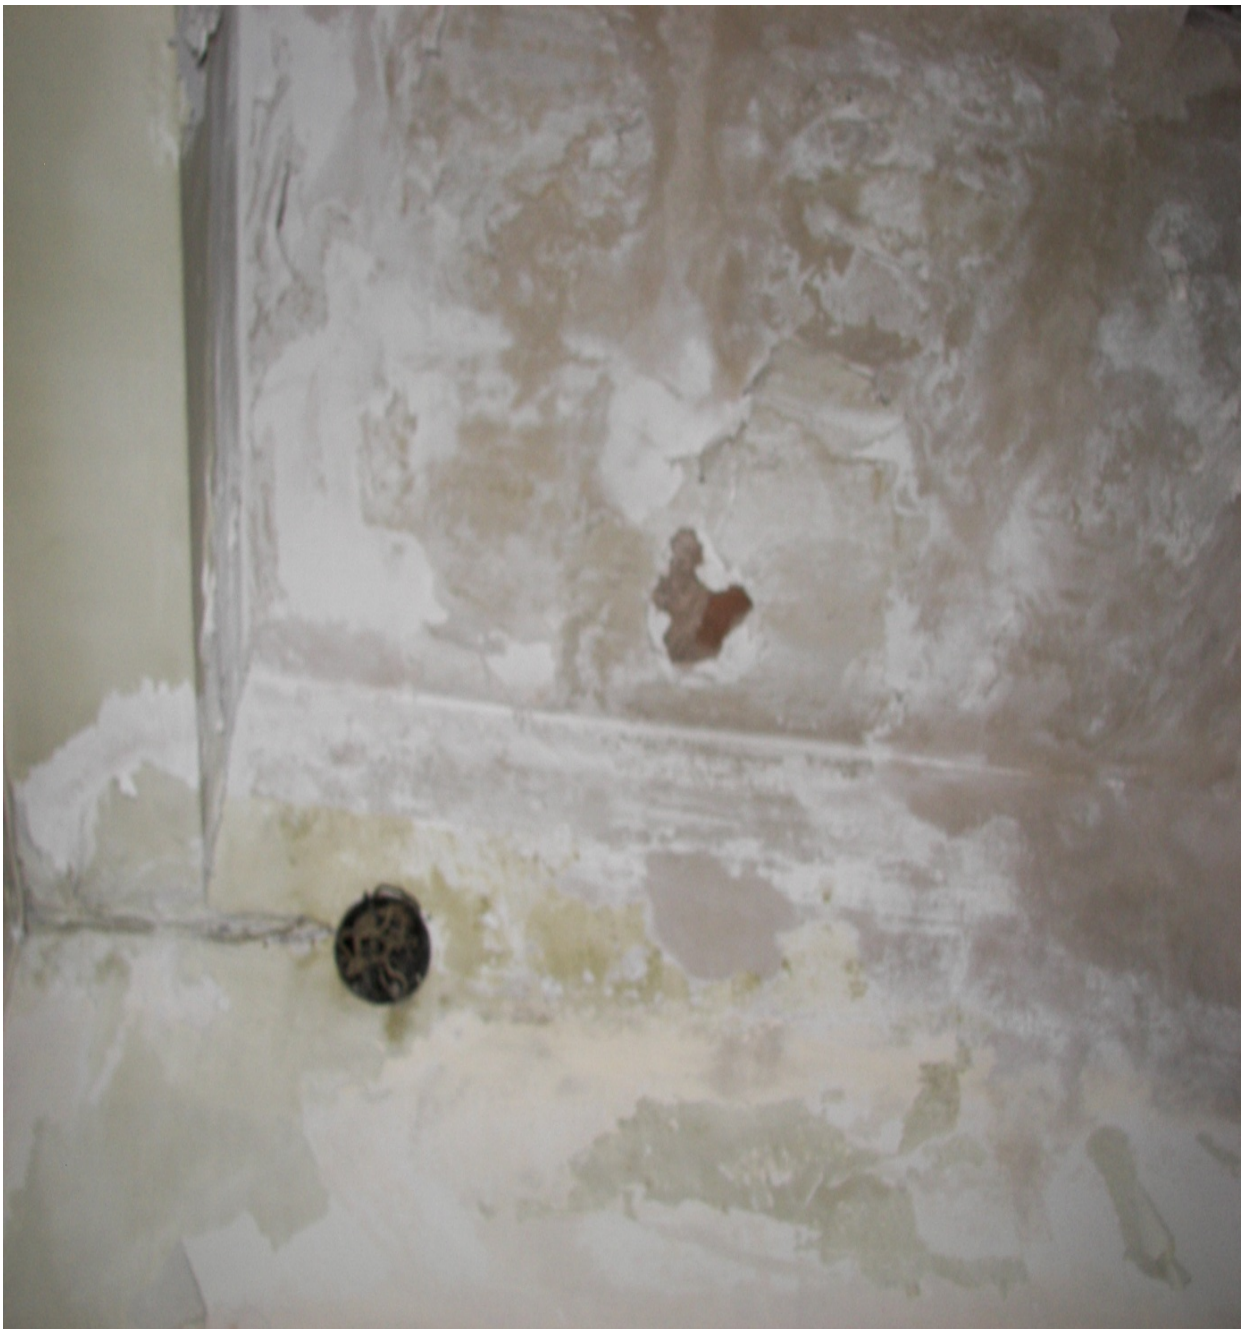
FOTO 5. LOCAL PRIMERA PLANTA. Vista de zona de humedades por infiltración de agua junto al lucernario de la primera planta.

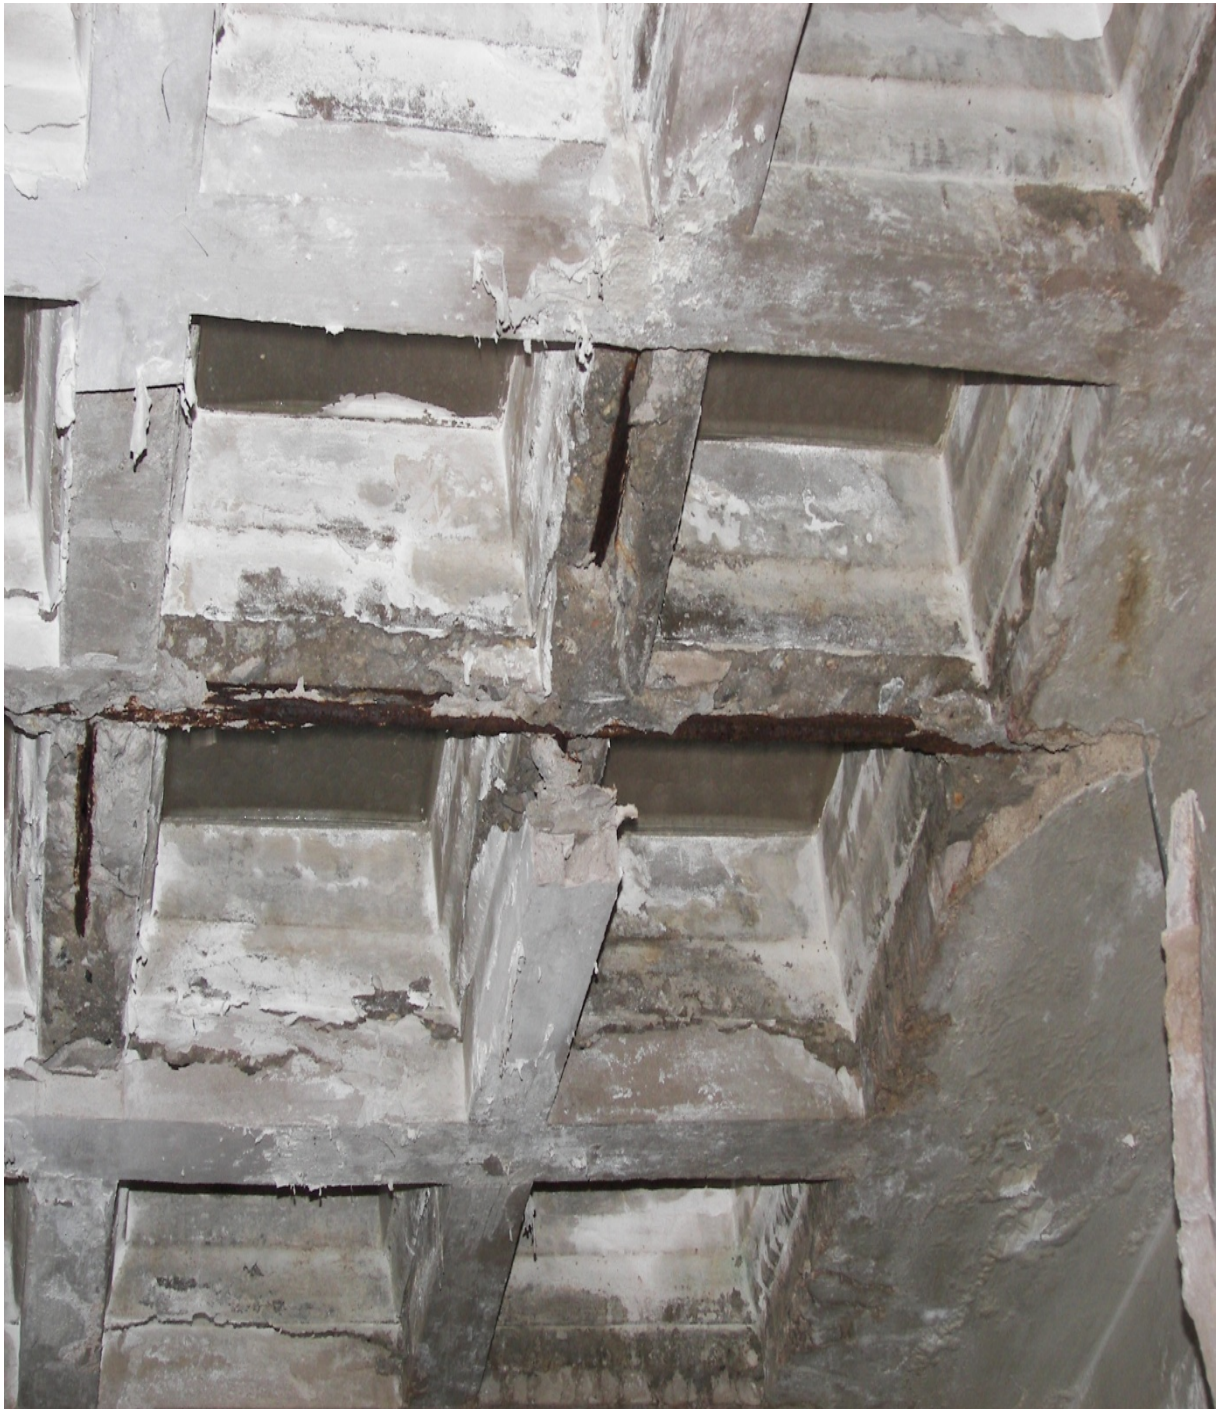
FOTO 6. LOCAL PRIMERA PLANTA. Vista de las patologías que afectan al lucernario, se puede observar la corrosión de las armaduras del mismo y el desprendimiento de algunas zonas.

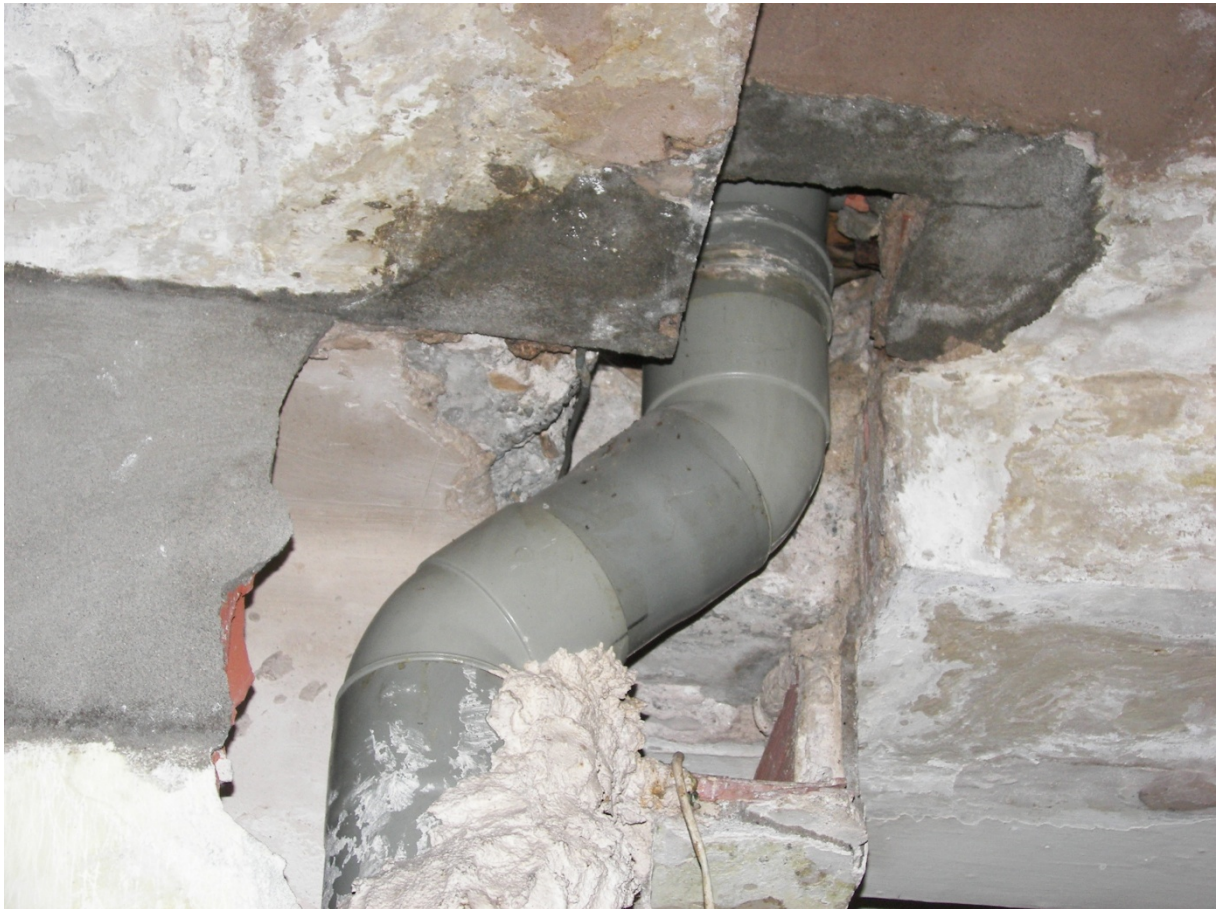
FOTO 7. LOCAL PRIMERA PLANTA. Vista de bajante del techo del local de primera planta, se puede observar como las pérdidas de dicha bajante han producido acumulación de humedades a su alrededor.

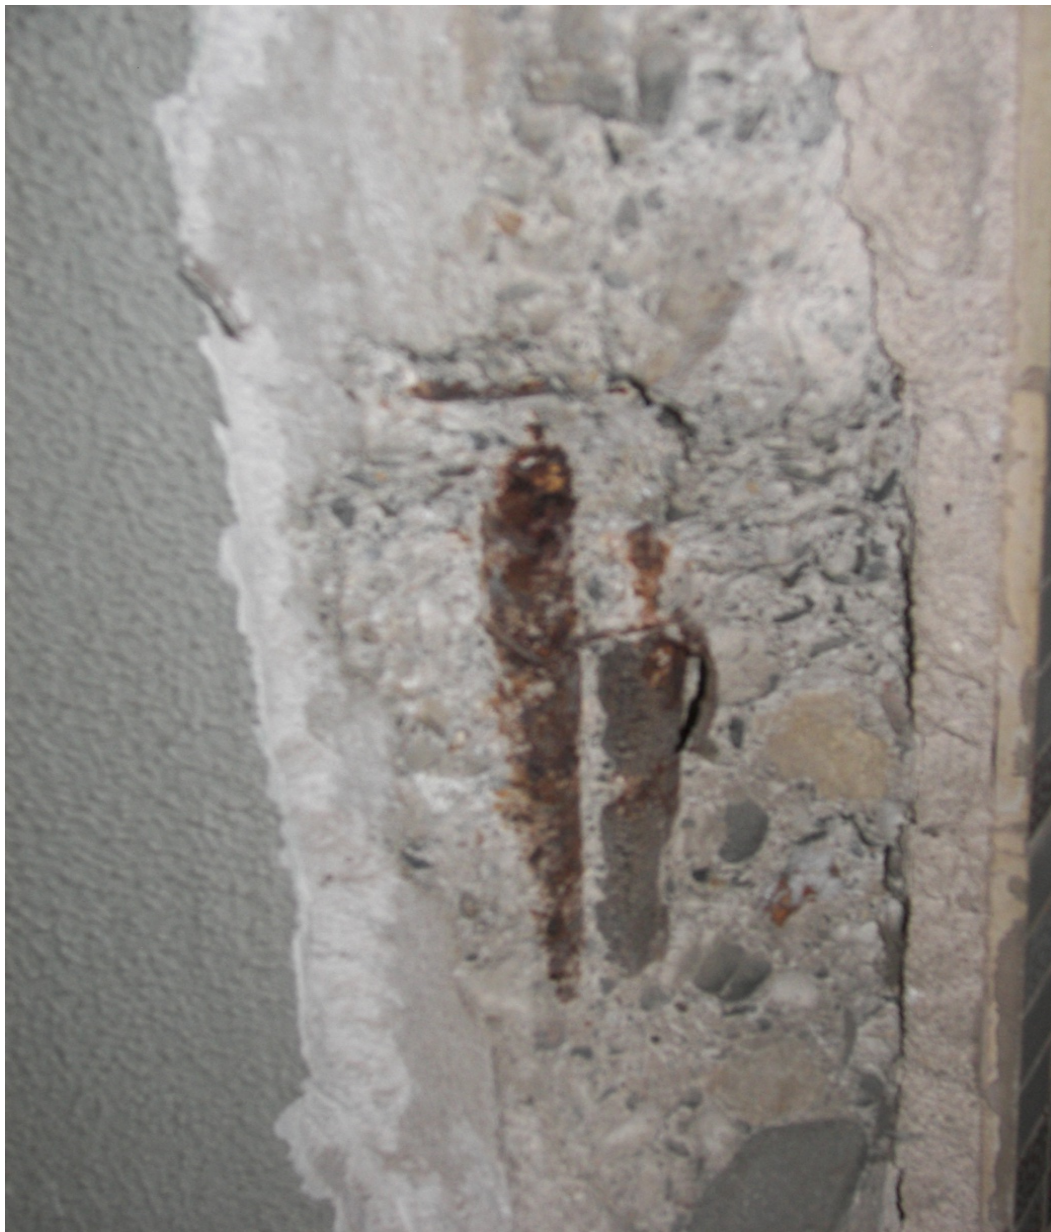
FOTO 8. LOCAL PRIMERA PLANTA. Vista de armadura longitudinal del pilar correspondiente a un pilar de la primera planta. En esta cata se puede observar síntomas de corrosión en la armadura longitudinal.

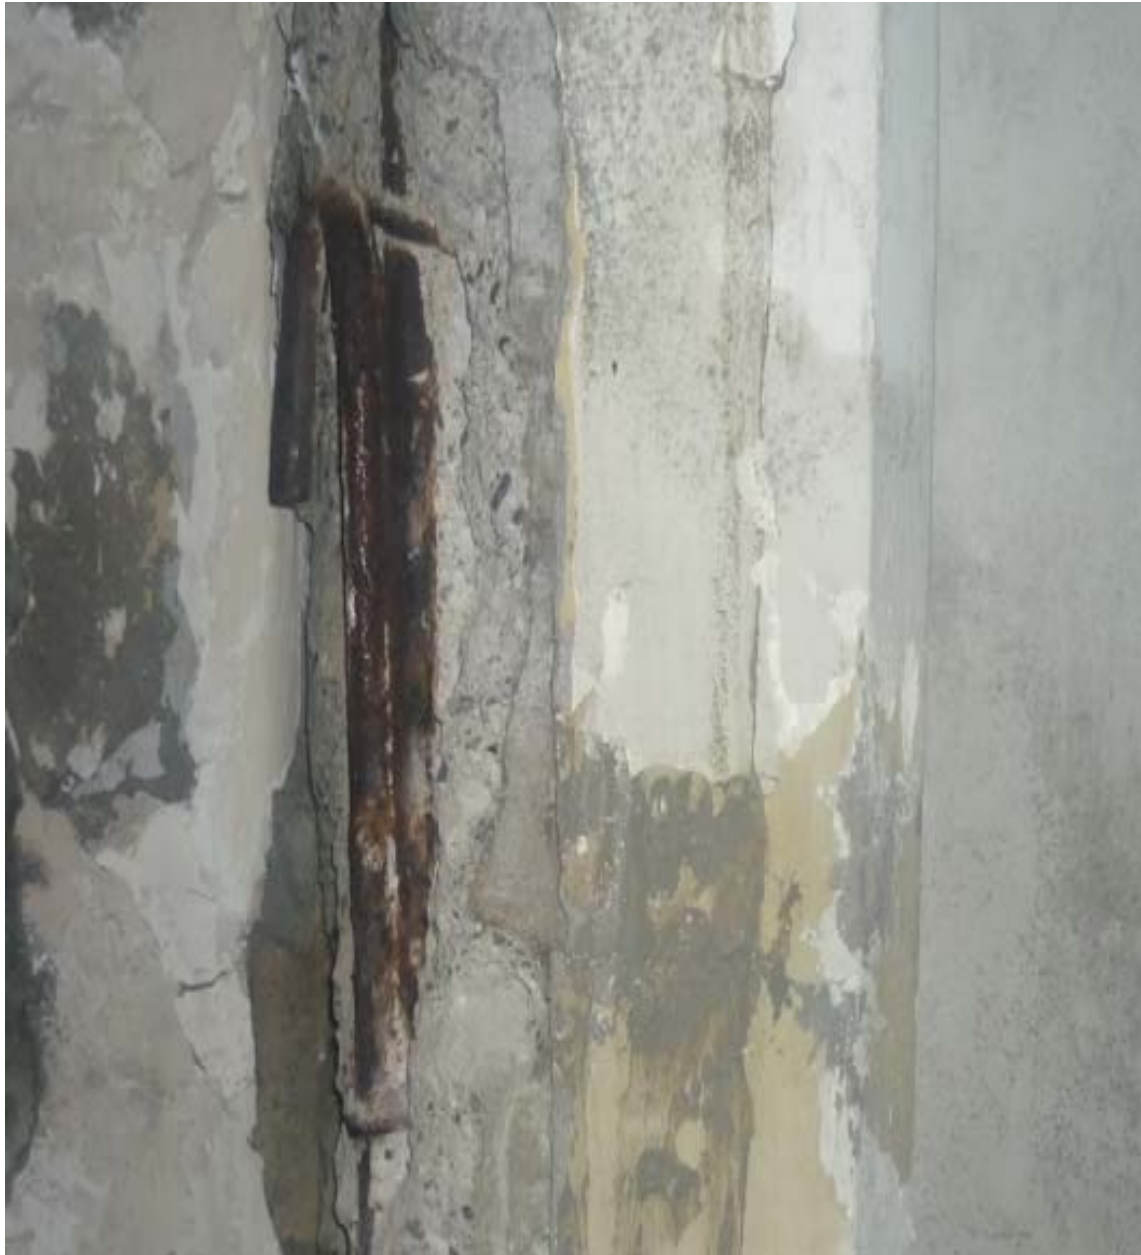
FOTO 9. LOCAL PRIMERA PLANTA. Vista de armadura longitudinal del pilar correspondiente a un pilar de la primera planta. Esta cata ya se encontraba realizada cuando se comenzaron las inspecciones, por lo que la corrosión es debida a la falta de recubrimiento durante estos años.

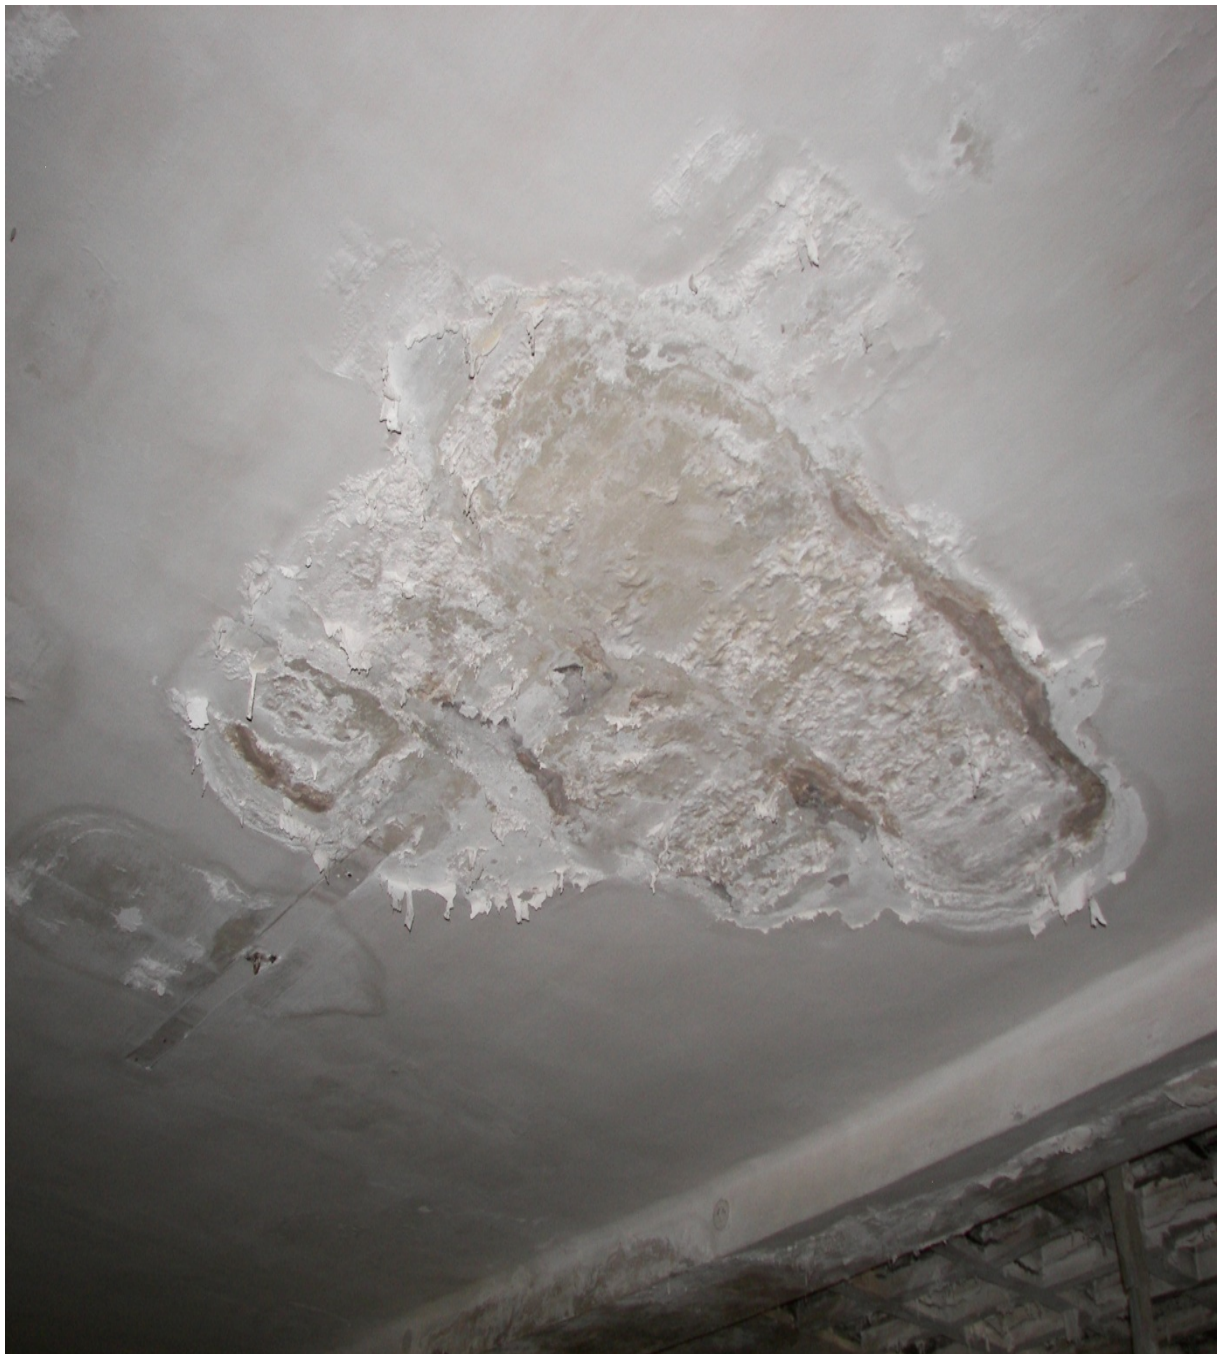
FOTO 10. LOCAL PRIMERA PLANTA. Vista de las manchas de humedad en el techo del local de primera planta, debido a la infiltración de agua desde los cuartos húmedos de la planta superior.

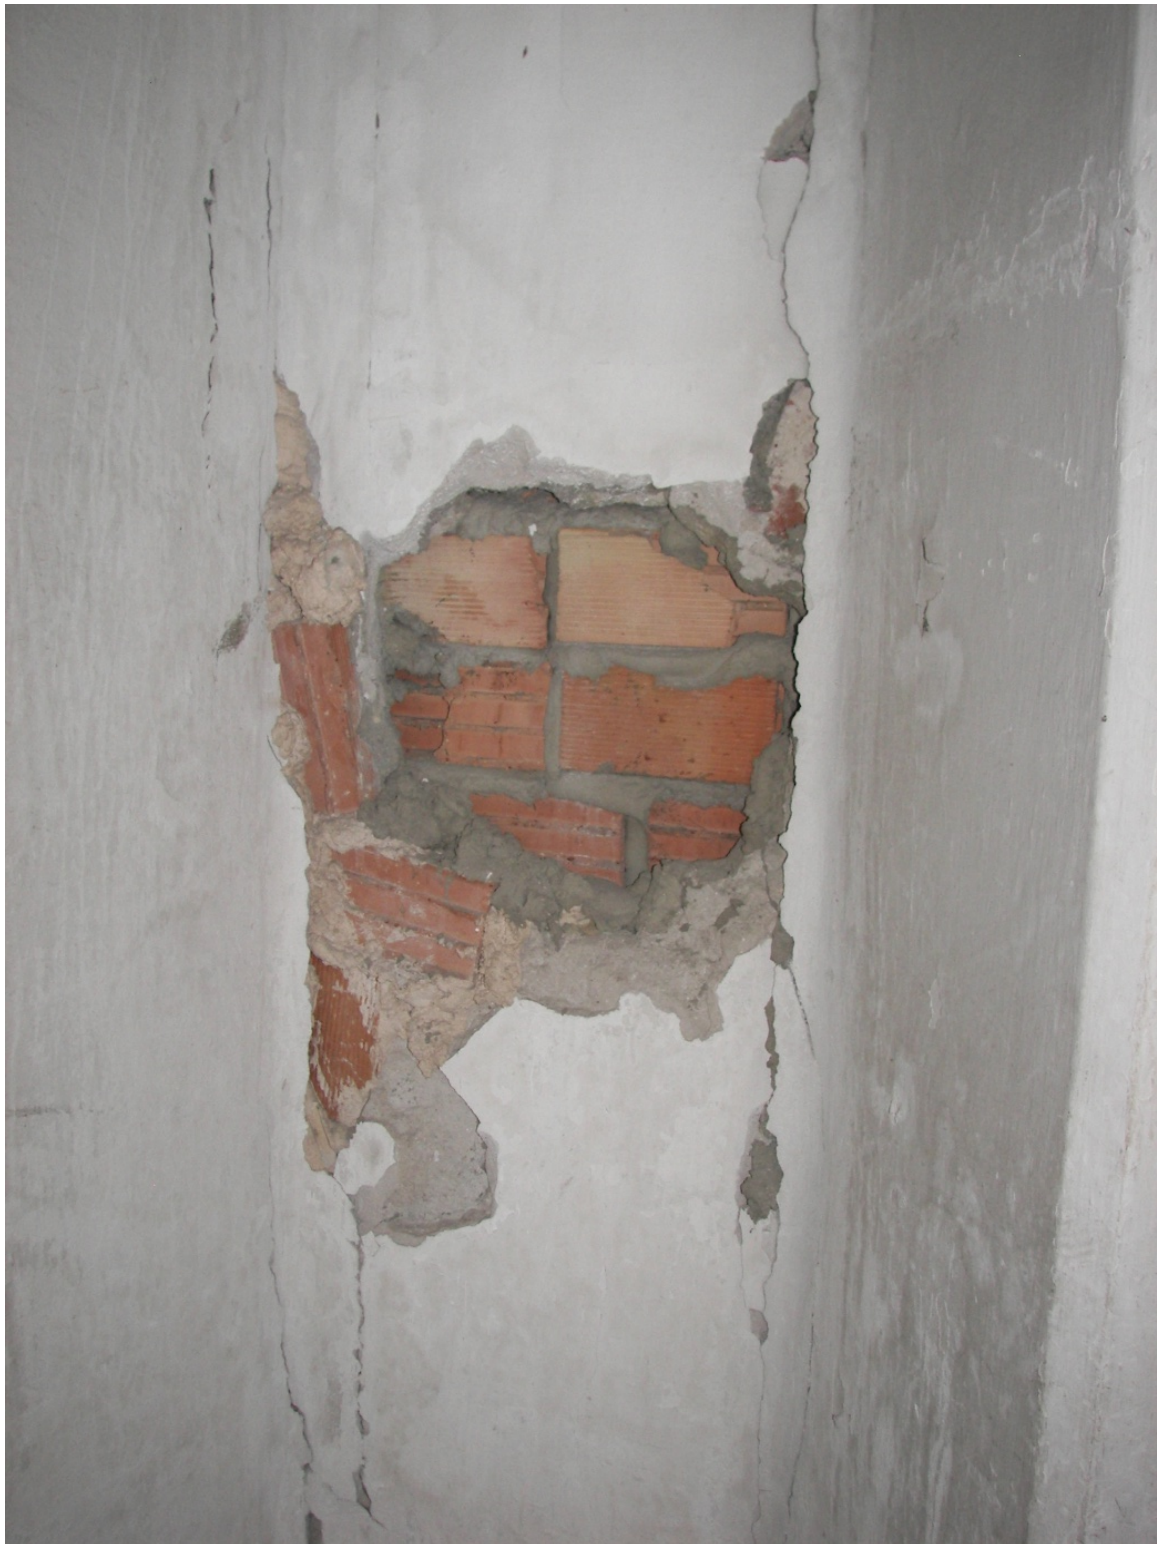
FOTO 11. LOCAL PRIMERA PLANTA. Vista de desperfectos en fábrica de ladrillo perteneciente al cerramiento de fachada medianero con el edificio anexo.

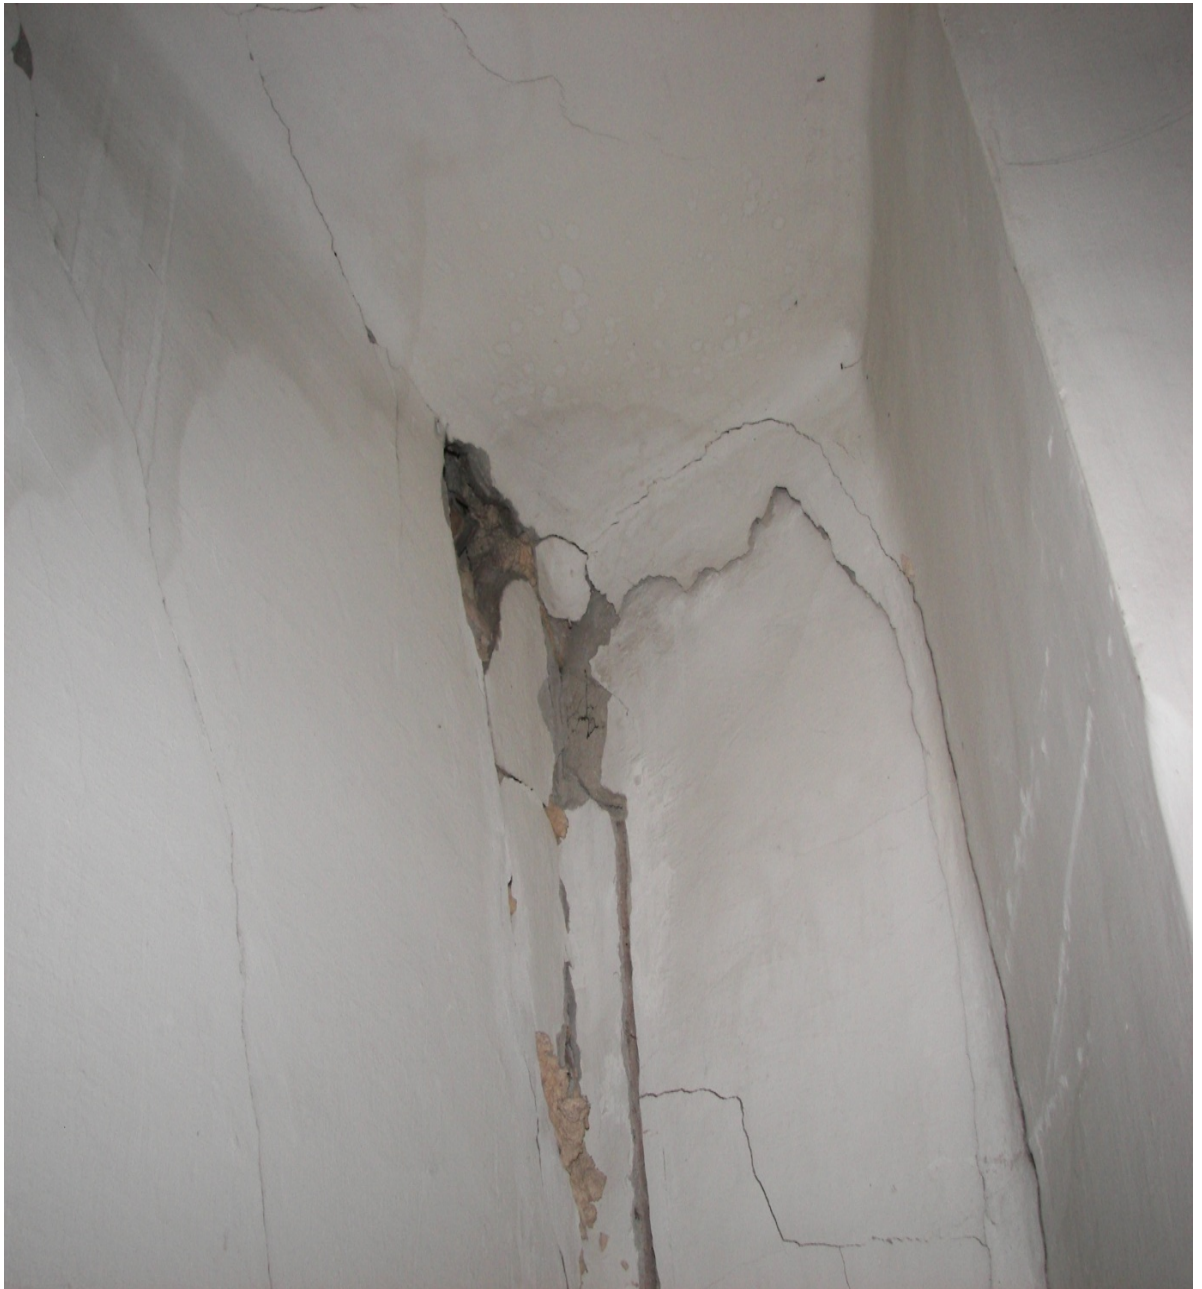
FOTO 12. LOCAL PRIMERA PLANTA. Vista de desperfectos en cerramiento de fachada medianera.

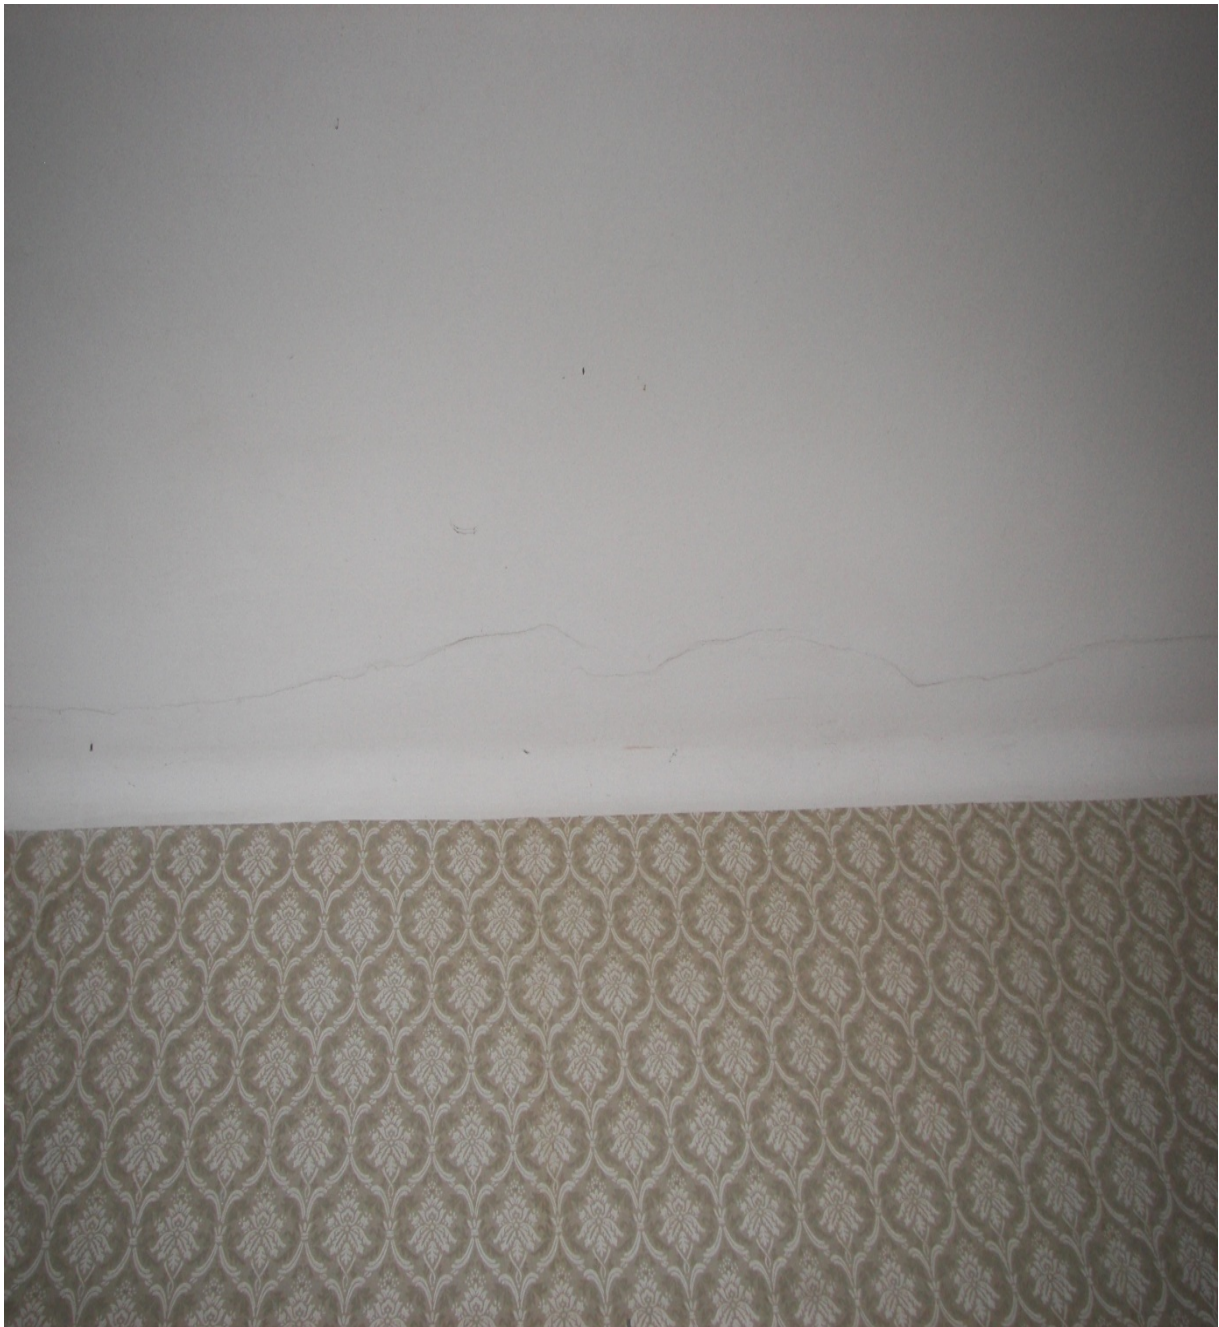
FOTO 13. VIVIENDA 4<sup>a</sup> PLANTA. Vista de fisuras en techo de vivienda habitada del forjado de cubierta, en la zona correspondiente al encuentro de la fachada exterior con el forjado.

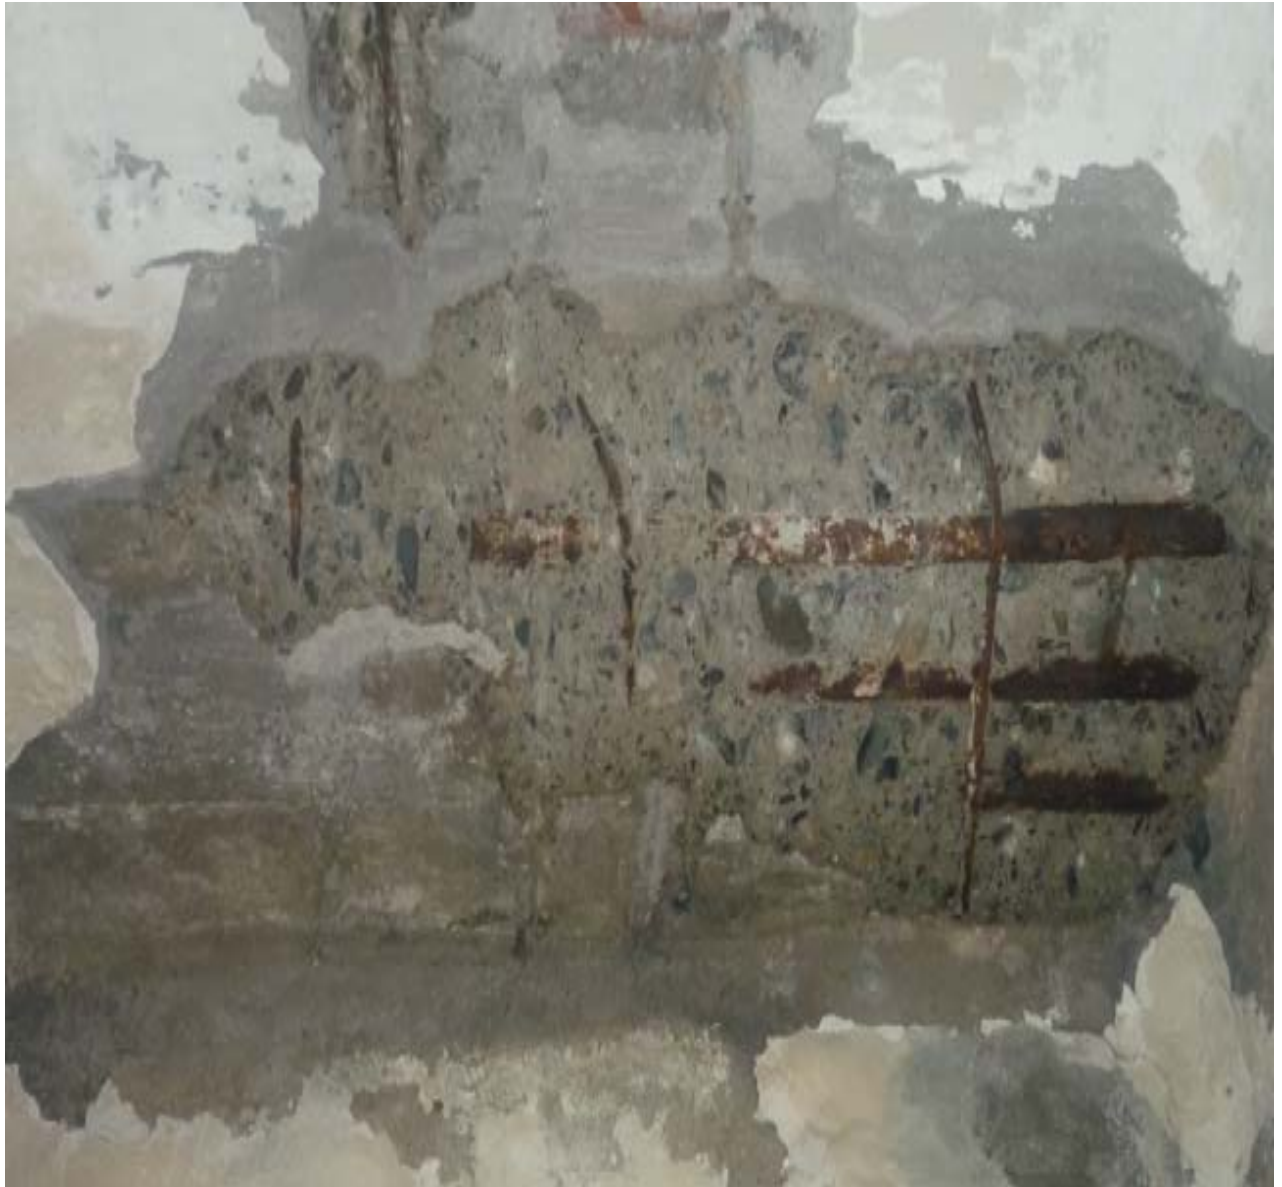
FOTO 14. VIVIENDA 4ª PLANTA. Vista de cata en viga de borde con claros síntomas de corrosión, esta viga delimita el forjado de cubierta y la fachada del edificio.

En todo caso debe realizarse una protección superficial de los pilares y vigas perimetrales con resinas epoxi o barreras asfálticas para aislarlos del medio agresivo, con nuevos estudios sobre corrosión adicionales, se podrá decidir la actuación más adecuada en cada zona: protección superficial (mínimo a realizar en todos los elementos), reparación-saneado y/o refuerzo. Se deberá de reparar y/o reforzar la fábrica de ladrillo correspondiente a la fachada medianera afectada por fisuras, con objeto de restituir su capacidad.

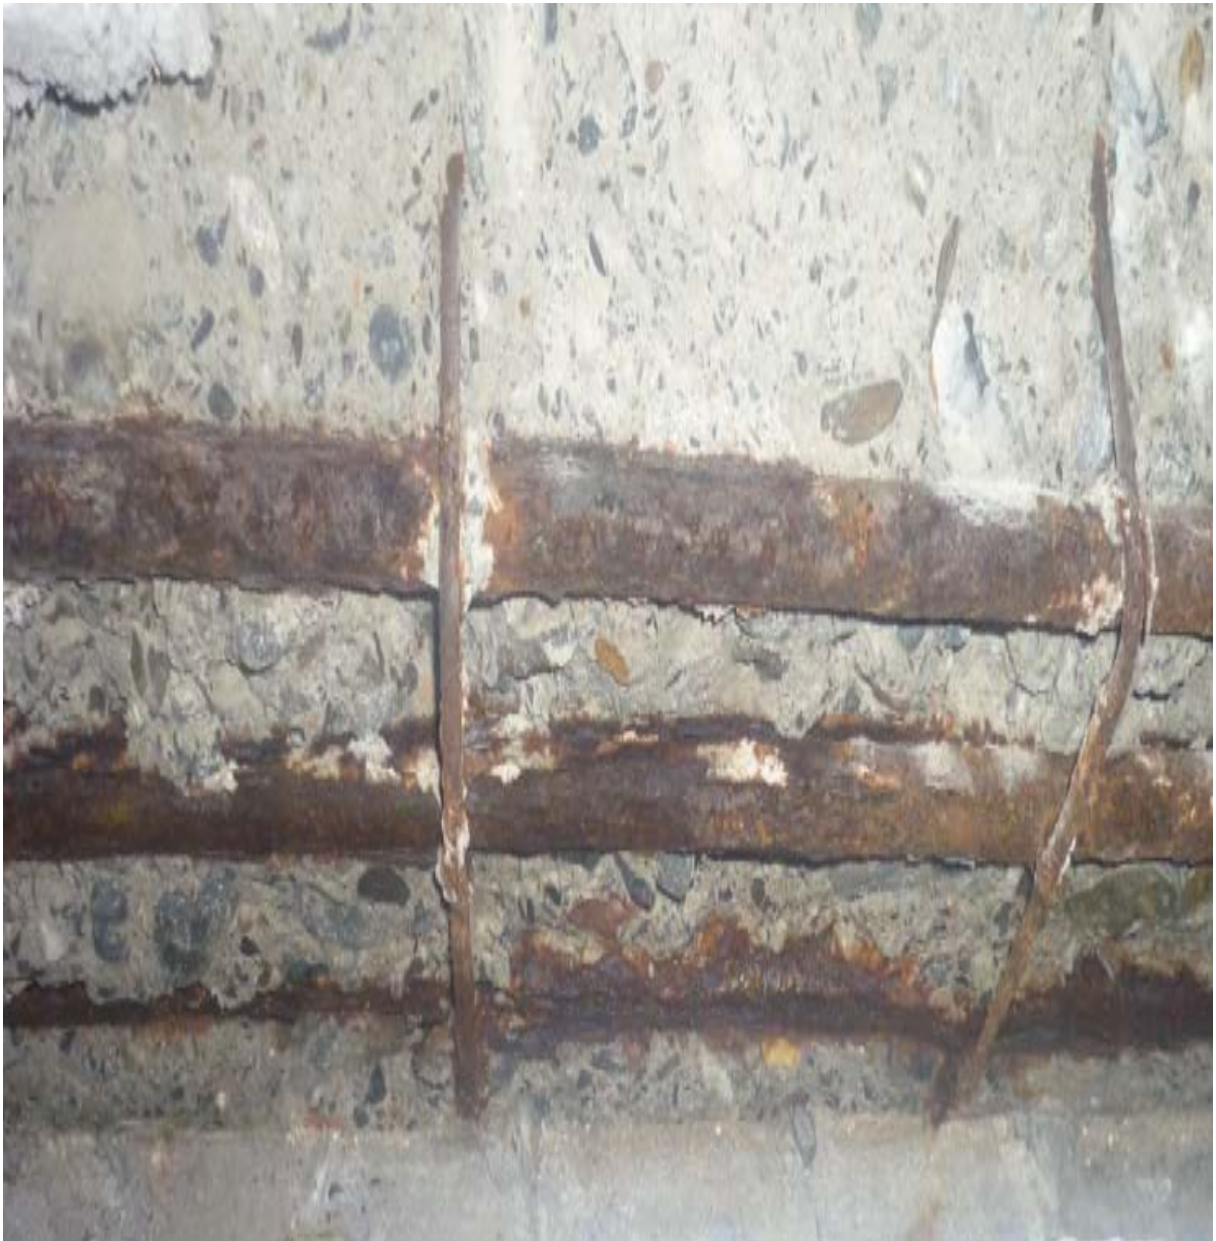
FOTO 15. VIVIENDA 4ª PLANTA. Vista de viga de borde de forjado, con armaduras en avanzado estado de corrosión con pérdida de sección, correspondiente a forjado de cubierta.

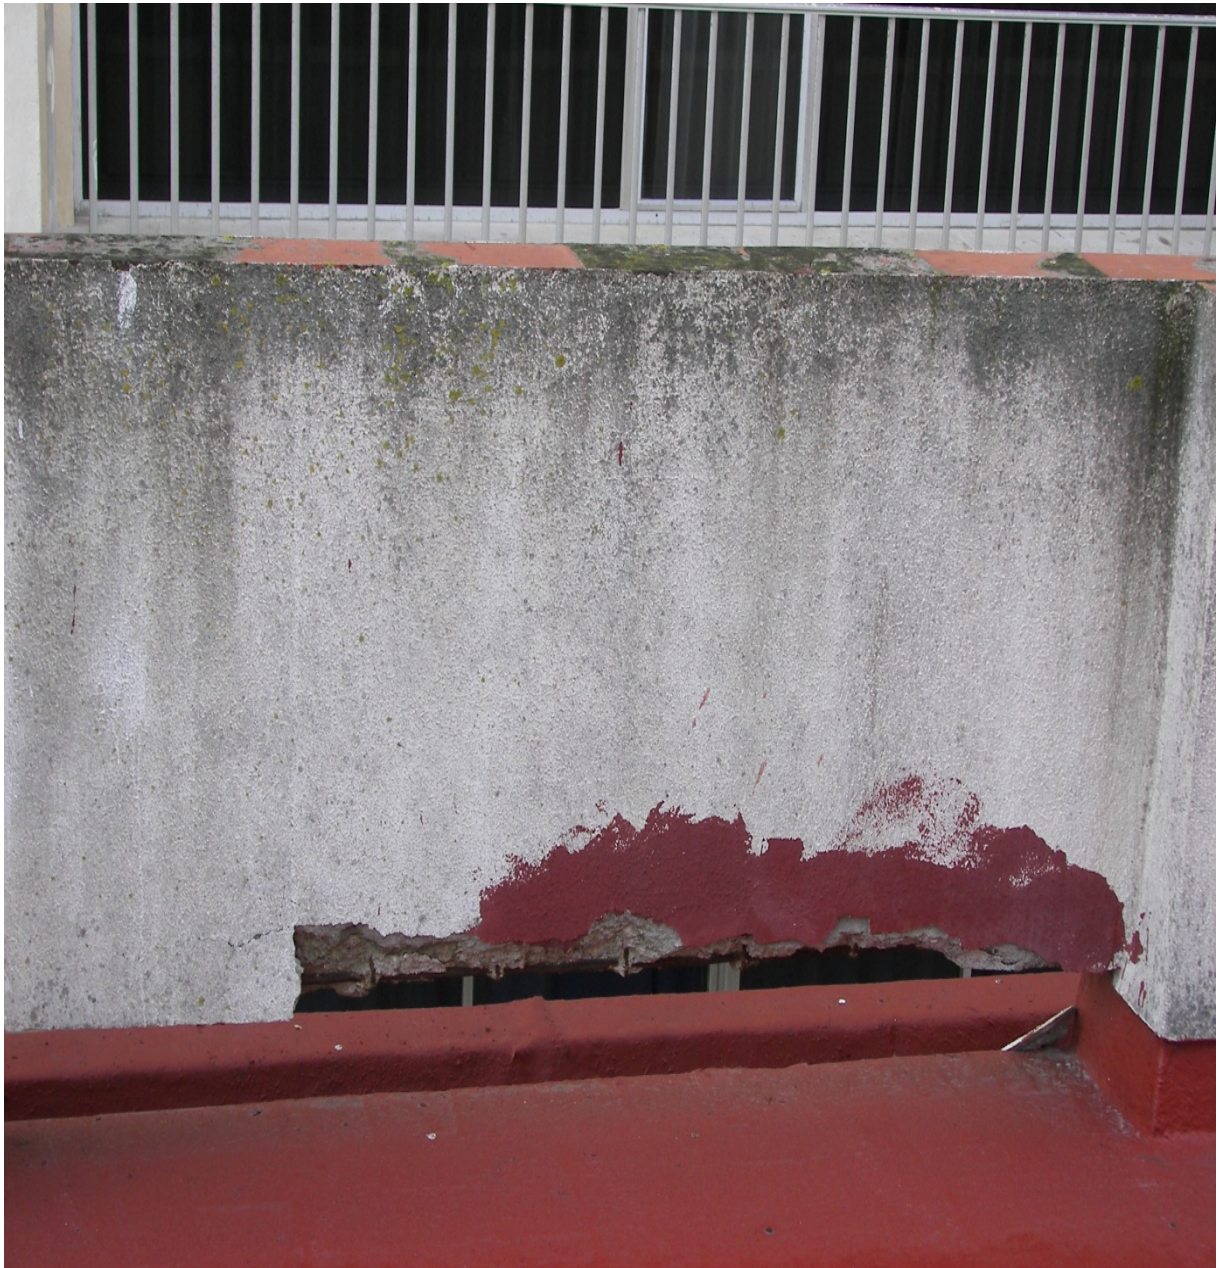
FOTO 16. CUBIERTA TRANSITABLE. Vista de la armadura sin recubrimiento de protección y con síntomas de corrosión, correspondiente a la parte baja del pretil de la terraza.

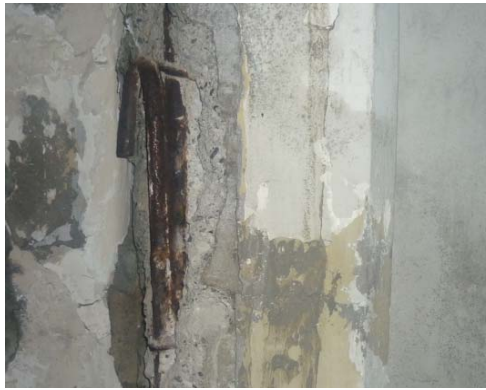
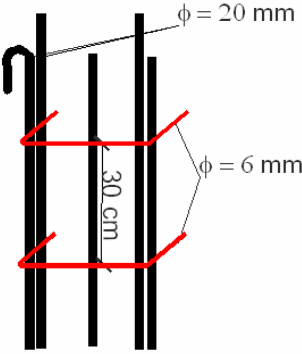
Como podemos ver en la foto se observan corrosiones importantes en la armadura.

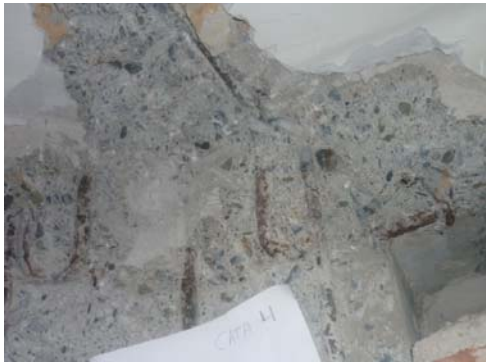
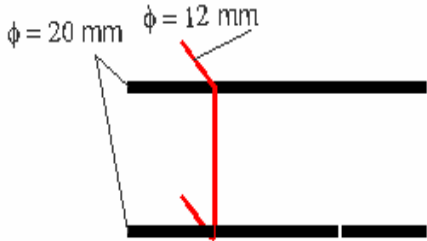
**CALICATA CF8:**

Esta calicata también se ha realizado en la cuarta planta, mas concretamente se ha realizado en una viga de cuelgue dejando la vista la armadura de la misma comprobando un alto estado de corrosión de las barras de acero.
