*INFORME DE PATOLOGÍA DEL EDIFICIO CORRESPONDIENTE A  
LA CASA DEL MARINO Y DEL PESCADOR DE LA AUTORIDAD  
PORTUARIA DE LA BAHÍA DE ALGECIRAS*

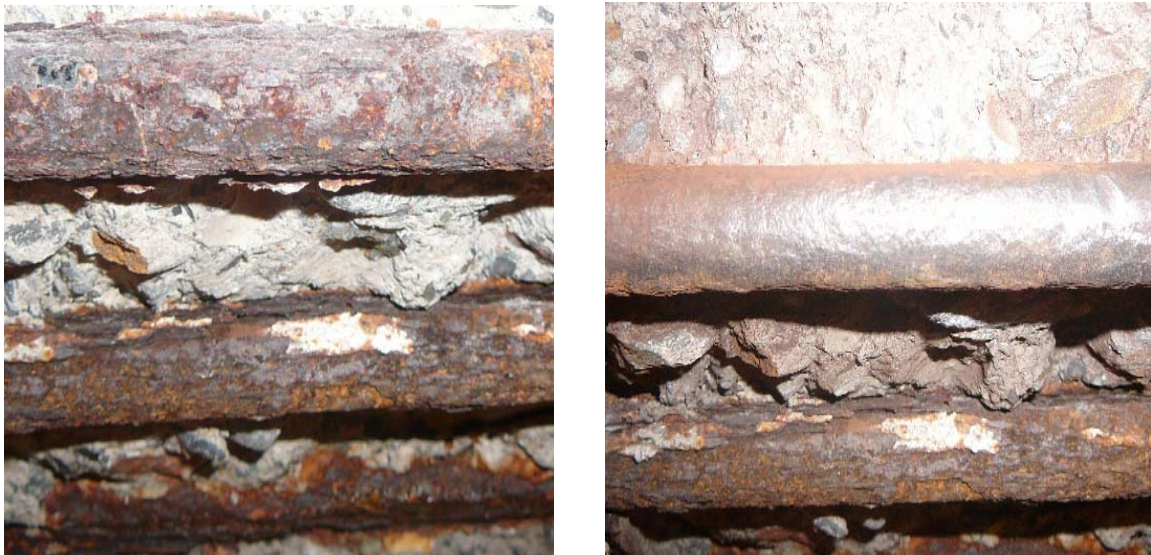
FOTO 24.-PÉRDIDA ESPESOR ARMADURA VIGA FORJADO PLANTA 4

En una de las vigas de cuelgue de la cuarta planta se ha realizado la medida del diámetro de las barras tras la eliminación de la zona afectada por la corrosión, dando como resultado un diámetro de la barra de 18,2 mm.

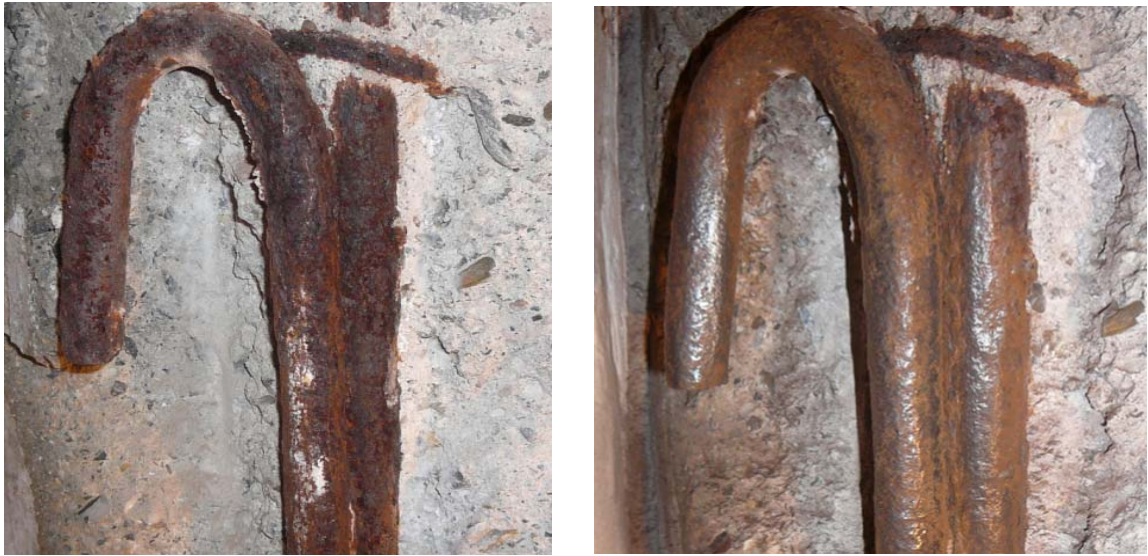
FOTO 25.-PÉRDIDA ESPESOR ARMADURA PILAR PLANTA 4

En el pilar de la misma habitación se ha realizado la medida del diámetro de las barras tras la eliminación de la zona afectada por la corrosión, dando como resultado un diámetro de la barra de 18,7 mm.
