*INFORME DE PATOLOGÍA DEL EDIFICIO CORRESPONDIENTE A  
LA CASA DEL MARINO Y DEL PESCADOR DE LA AUTORIDAD  
PORTUARIA DE LA BAHÍA DE ALGECIRAS*

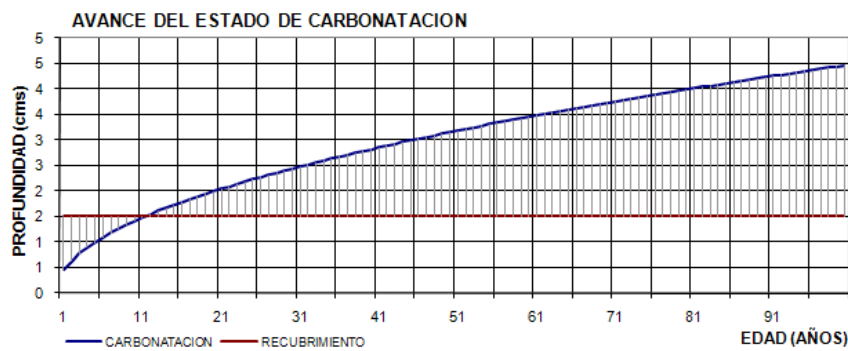
<b>ATAQUE A LA ARMADURA</b>	
ARMADURA DESPASIVADA EN	11 AÑOS
POSIBLE INICIO DE CORROSIÓN	SI
TEORICAMENTE DESDE HACE	-45 AÑOS
QUE EL AVANCE DEL FRENTE DE CARBONATACIÓN LLEGA A LA ARMADURA

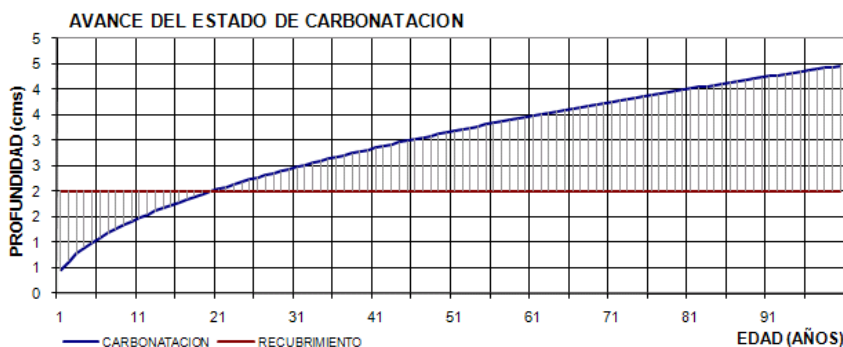
## Viga de borde cubierta

<b>ATAQUE A LA ARMADURA</b>	
ARMADURA DESPASIVADA EN	20 AÑOS
POSIBLE INICIO DE CORROSIÓN	SI
TEORICAMENTE DESDE HACE	-36 AÑOS
QUE EL AVANCE DEL FRENTE DE CARBONATACIÓN LLEGA A LA ARMADURA

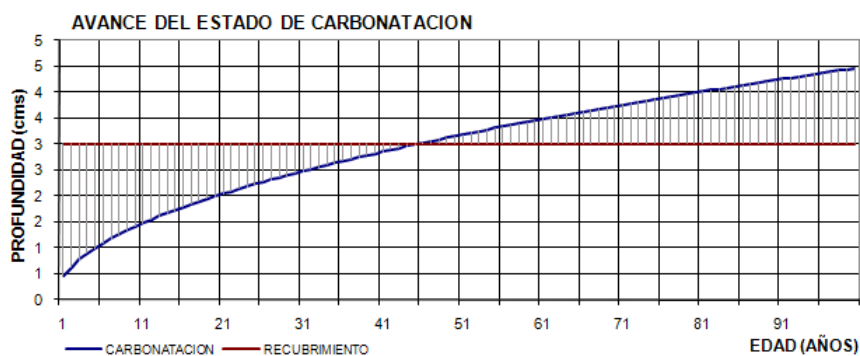
Viga de borde planta intermedia

<b>ATAQUE A LA ARMADURA</b>	
ARMADURA DESPASIVADA EN	45 AÑOS
POSIBLE INICIO DE CORROSIÓN	SI
TEÓRICAMENTE DESDE HACE	-11 AÑOS
QUE EL AVANCE DEL FRENTE DE CARBONATACIÓN LLEGA A LA ARMADURA

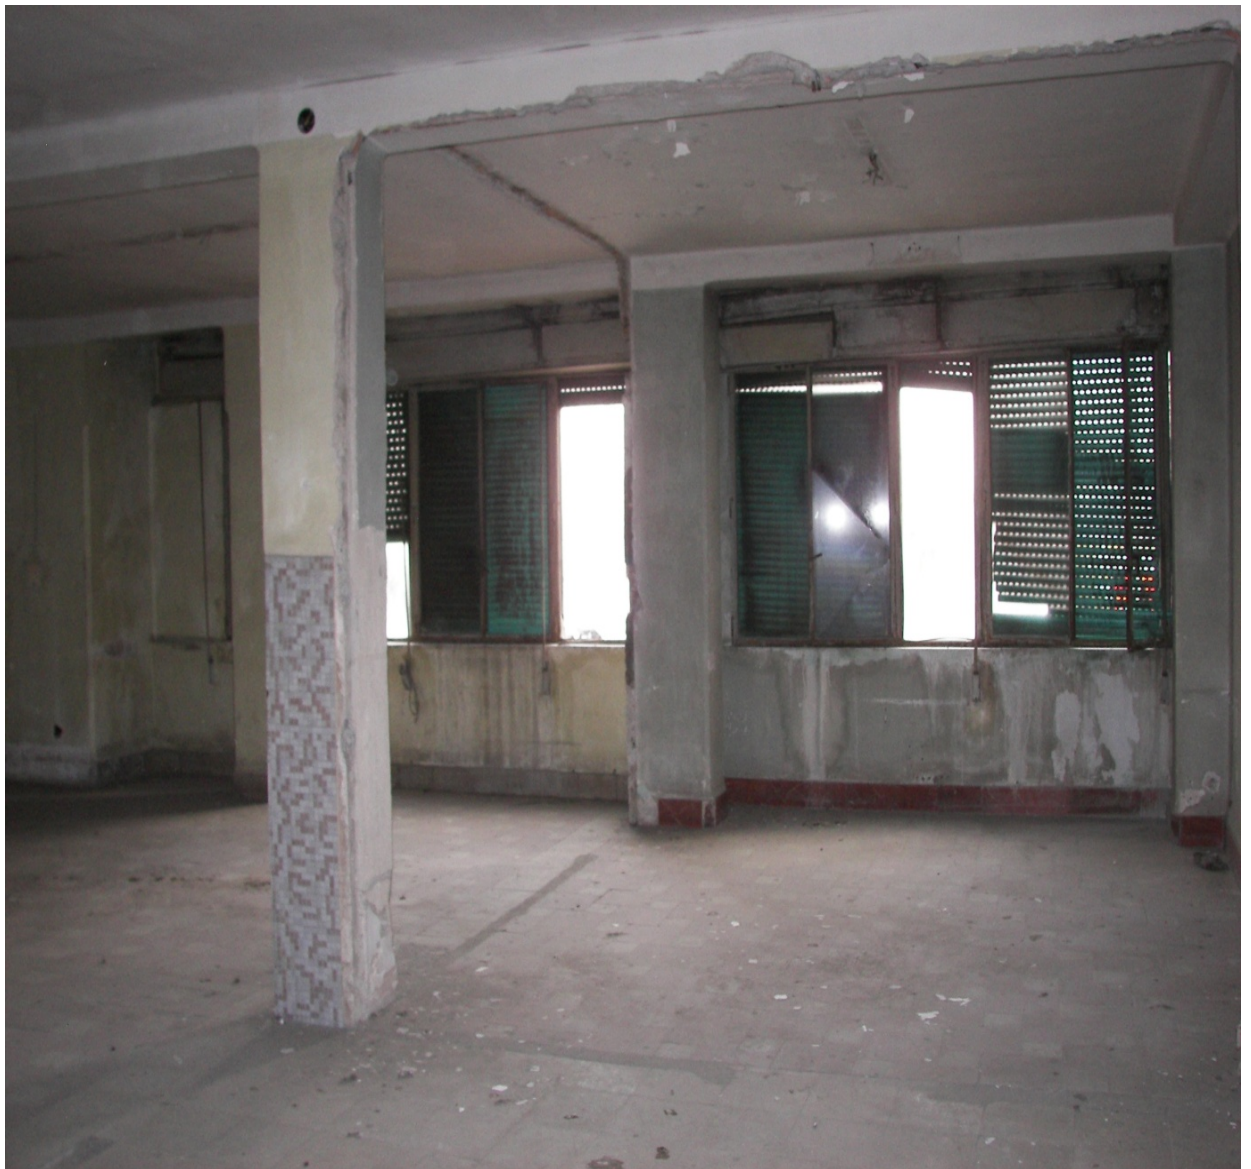
FOTO 3.LOCAL PRIMERA PLANTA. Vista general del local de la primera planta inspeccionado.

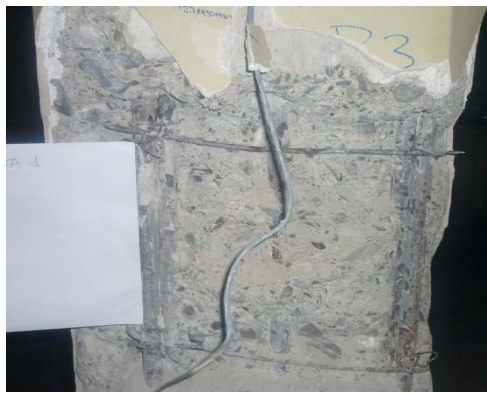
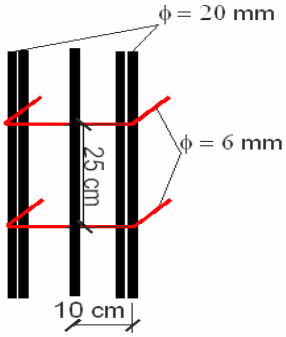
CALICATA Nº	ELEMENTO	DIMENSIONES	DESCRIPCION	
CP-1	PILAR PRIMERA PLANTA	35 X 35 cm	<b>ARMADURA LONGITUDINAL</b> - $\varnothing 20$ - SEPARACIÓN: 20 cm	<b>ARMADURA TRANSVERSAL</b> - $\varnothing 6$ - SEPARACIÓN: 25 cm
			RECUBRIMIENTO MÍNIMO: 30 mm RECUBRIMIENTO MÁXIMO: 70 mm

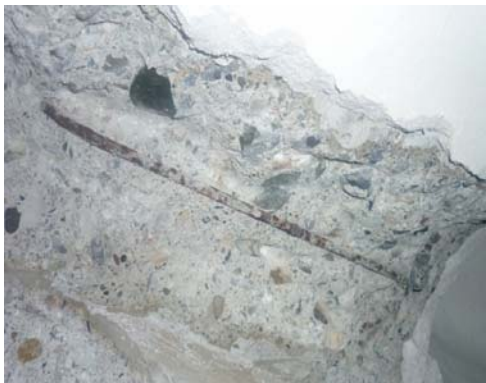
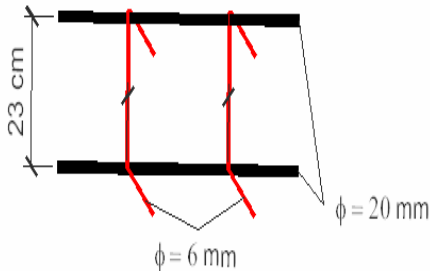
CALICATA Nº	ELEMENTO	DIMENSIONES	DESCRIPCION	
CF-2	VIGA CUELGUE PLANTA PRIMERA	35 X 15* cm * parte visible canto	<b>ARMADURA LONGITUDINAL</b> - Ø 20 - SEPARACIÓN: 23 cm	<b>ARMADURA TRANSVERSAL</b> - Ø 6
			RECUBRIMIENTO MÍNIMO: 30 mm RECUBRIMIENTO MÁXIMO: 35 mm

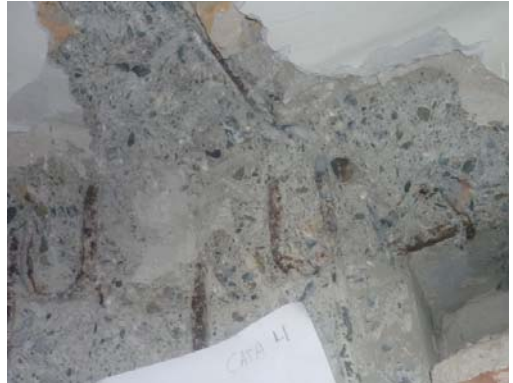
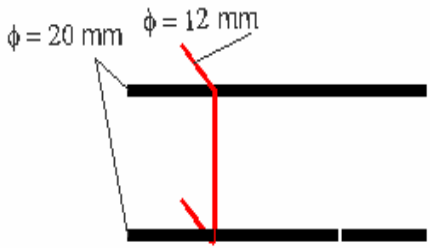
**CALICATA CF3:**

La calicata CF3 se ha realizado en una unión de pilar, viga y vigueta del forjado de la primera planta. De dicho pilar se ha extraído un testigo (SAH-02-110-10). Su localización exacta se puede ver en los planos de localización de ensayos que aparecen en los anejos.

CALICATA Nº	ELEMENTO	DIMENSIONES	DESCRIPCION	
CF-3	FORJADO PRIMERA PLANTA	VIGA: 30 X 15*cm VIGUETA: 10 cm (ancho)	<b>ARMADURA LONGITUDINAL VIGA</b> - Ø 20 - SEPARACIÓN: 23 cm <b>VIGUETA</b> - Ø 12	<b>ARMADURA TRANSVERSAL VIGA</b> - Ø 12
			RECUBRIMIENTO MÍNIMO: 25 mm RECUBRIMIENTO MÁXIMO: 35 mm

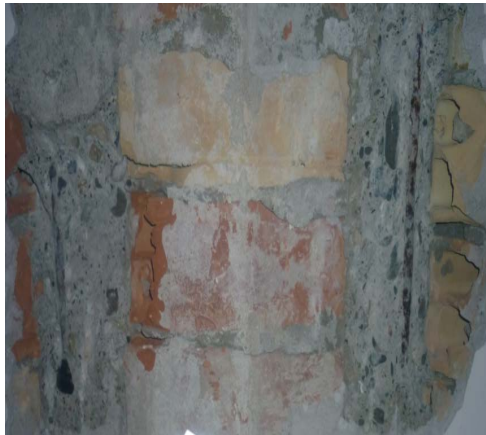
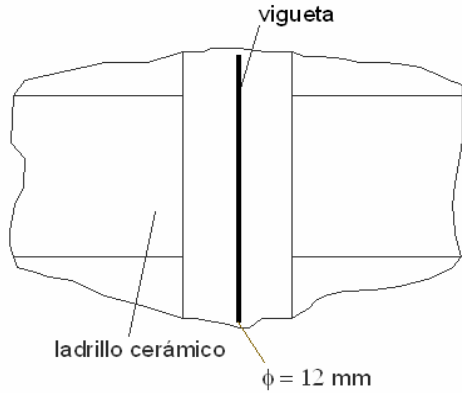
La quinta calicata (CF4) se ha realizado en el forjado de la primera planta dejando a la vista las dimensiones de la vigueta y de los ladrillos utilizados en la construcción del forjado. A continuación se detalla:

CALICATA Nº	ELEMENTO	DIMENSIONES	DESCRIPCION
CF-4	FORJADO PRIMERA PLANTA	VIGUETA: 10 cm (ancho) LADRILLO: 25 cm. (ancho)	ARMADURA LONGITUDINAL <b>VIGUETA</b> - Ø 12
			RECUBRIMIENTO MÍNIMO: 15 mm

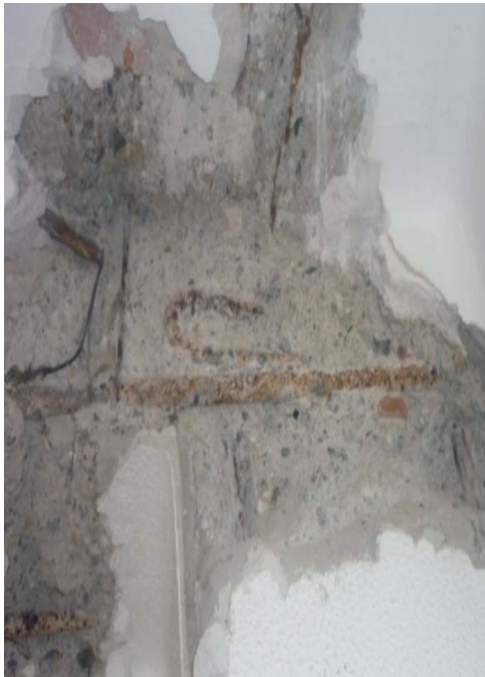
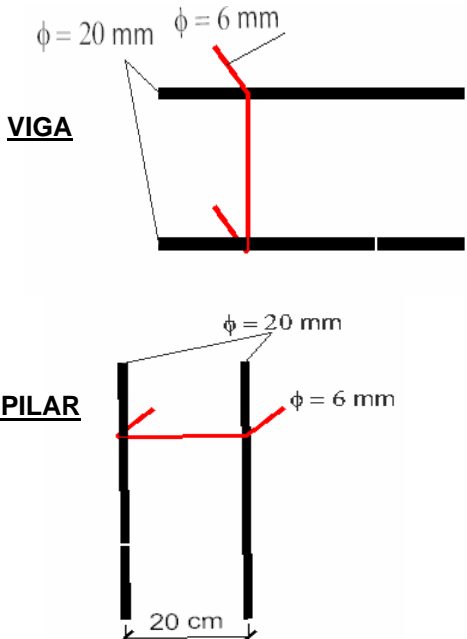
**CALICATA CF5:**

La siguiente calicata se realizó en la unión de un pilar y viga de cuelgue del forjado de la segunda planta, dejando ver las dimensiones y la armadura de dichos elementos.

CALICATA Nº	ELEMENTO	DIMENSIONES	DESCRIPCION	
CF-5	FORJADO SEGUNDA PLANTA	VIGUETA: 10 cm (ancho) VIGA: 30 x 20* cm. PILAR: 30* X 30* cm * dimensiones visibles	<b>ARMADURA LONGITUDINAL</b> <b>VIGUETA</b> - Ø 12 <b>VIGA</b> - Ø 20 (separación: 20cm) <b>PILAR</b> - Ø 20 (separación: 20cm)	<b>ARMADURA TRANSVERSAL</b> <b>VIGA</b> - Ø 6 <b>PILAR</b> - Ø 6
RECUBRIMIENTO MÍNIMO: 30 mm

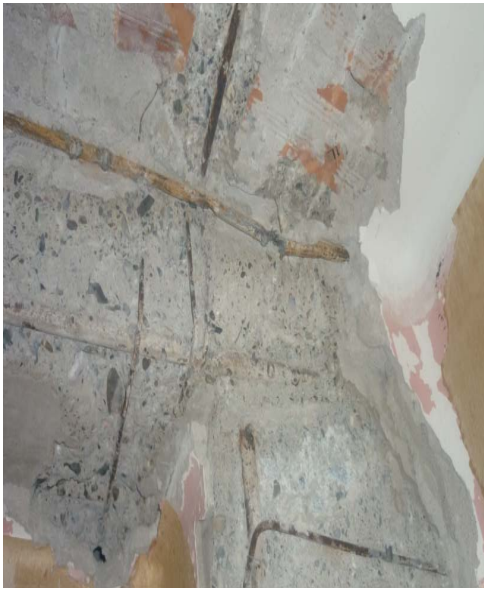
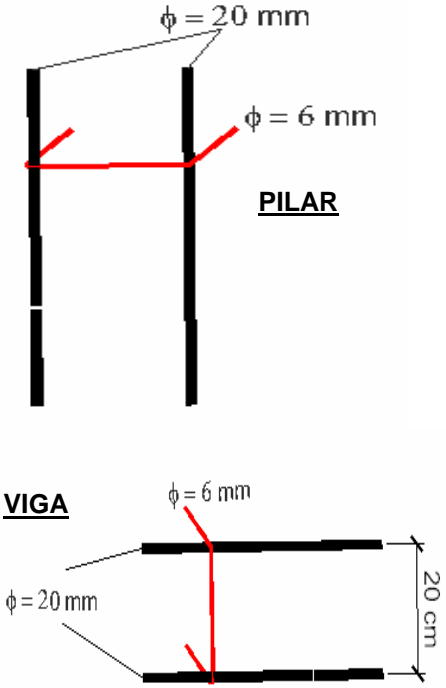
**CALICATA CF6:**

La calicata CF6 se ha realizado en el forjado de la cuarta planta verificando las dimensiones del pilar y viga de cuelgue.

CALICATA Nº	ELEMENTO	DIMENSIONES	DESCRIPCION	
CF-6	FORJADO CUARTA PLANTA	VIGUETA: 10 cm (ancho) VIGA: 33 x 15* cm. PILAR: 30 X 30 cm dimensiones visibles canto	<b>ARMADURA LONGITUDINAL VIGUETA</b> - Ø 12 <b>VIGA</b> - Ø 20 (separación: 20cm) <b>PILAR</b> - Ø 20	<b>ARMADURA TRANSVERSAL</b> <b>VIGA</b> - Ø 6 (separación: 20cm) <b>PILAR</b> - Ø 6

RECUBRIMIENTO MÍNIMO: 30 mm

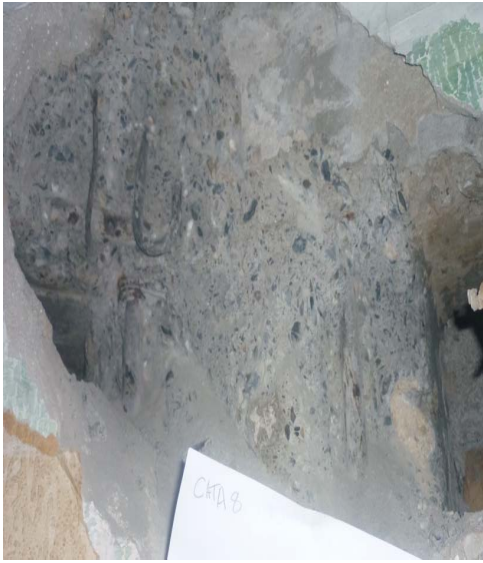
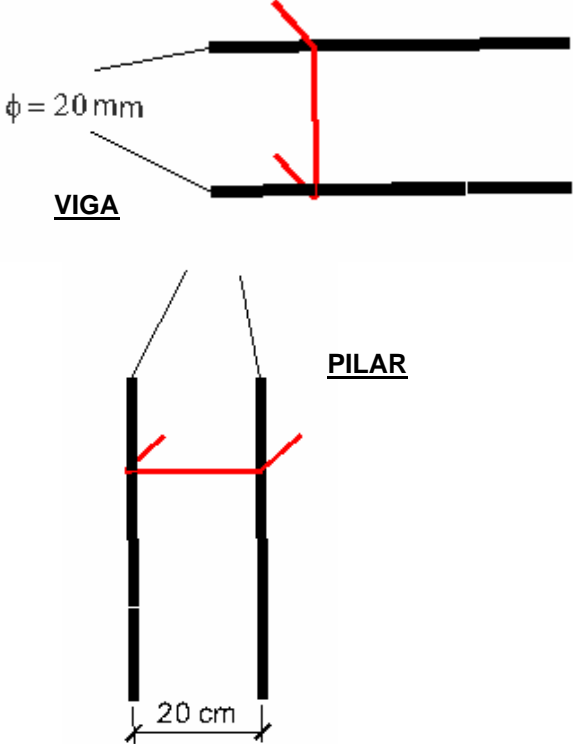
**CALICATA CF7:**

La calicata CF7 se ha realizado en la unión de vigas del forjado con pilar de la cuarta planta del edificio objeto de estudio. A continuación se muestran los datos obtenidos de dicha cata.

CALICATA Nº	ELEMENTO	DIMENSIONES	DESCRIPCION	
CF-7	FORJADO CUARTA PLANTA	VIGUETA: 10 cm (ancho) VIGA: 30 x 15* cm. PILAR: 35 X 30* cm * dimensiones visibles	<b>ARMADURA LONGITUDINAL</b> <b>VIGUETA</b> - Ø 12 <b>VIGA</b> - Ø 20 <b>PILAR</b> - Ø 20 (separación: 20cm)	RECUBRIMIENTO MÍNIMO: 40 mm

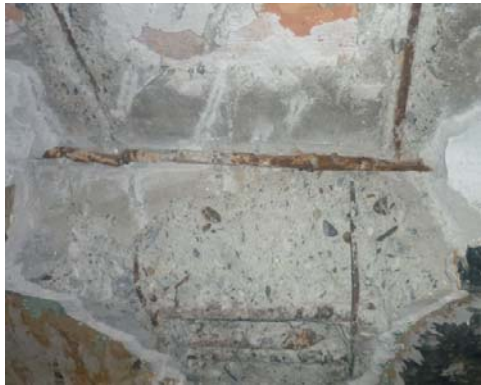
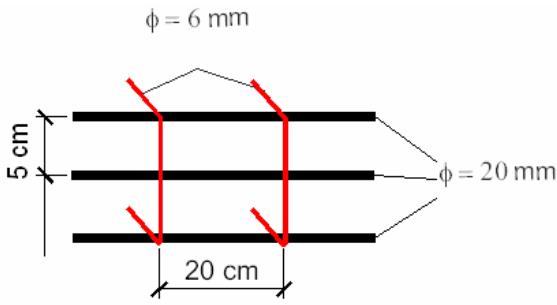
Esta calicata también se ha realizado en el forjado de la cuarta planta dejando ver la viga de cuelgue y viguetas de la zona.

CALICATA Nº	ELEMENTO	DIMENSIONES	DESCRIPCION	
CF-9	FORJADO CUARTA PLANTA	VIGA: 30 X 15*cm VIGUETA: 10 cm (ancho) *dimensión visible canto	<b>ARMADURA LONGITUDINAL VIGA</b> - Ø 20 - SEPARACIÓN: 5 cm	<b>ARMADURA TRANSVERSAL VIGA</b> - Ø 6 - SEPARACIÓN: 20 cm
			RECUBRIMIENTO MÍNIMO: 20 mm RECUBRIMIENTO MÁXIMO: 35 mm

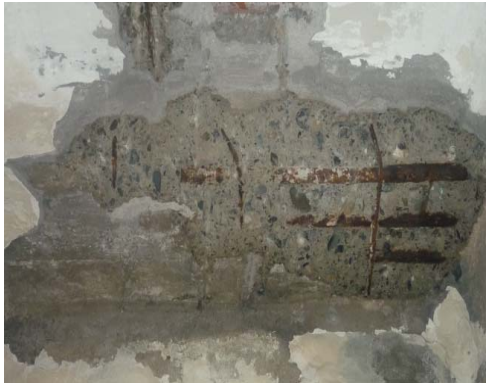
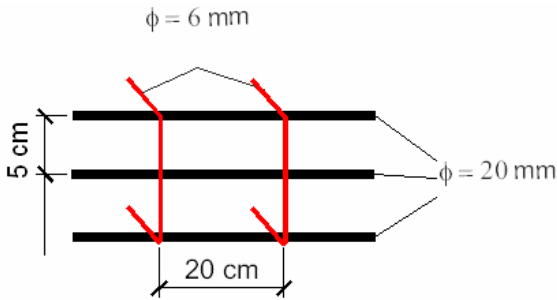
**CALICATA CF10:**

Calicata realizada en viga de cuelgue del forjado de la cuarta planta. La localización exacta puede verse en los planos adjuntos en los anejos.

CALICATA Nº	ELEMENTO	DIMENSIONES	DESCRIPCION	
CF-10	FORJADO CUARTA PLANTA	VIGA: 30 X 15*cm *dimensión visible canto	<b>ARMADURA LONGITUDINAL VIGA</b> - Ø 20 - SEPARACIÓN: 5 cm	<b>ARMADURA TRANSVERSAL VIGA</b> - Ø 6 - SEPARACIÓN: 20 cm
			RECUBRIMIENTO MÍNIMO: 30 mm RECUBRIMIENTO MÁXIMO: 35 mm

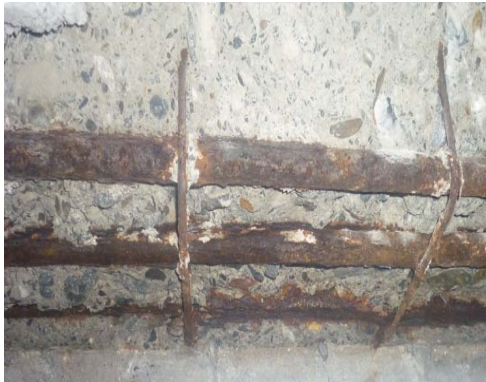
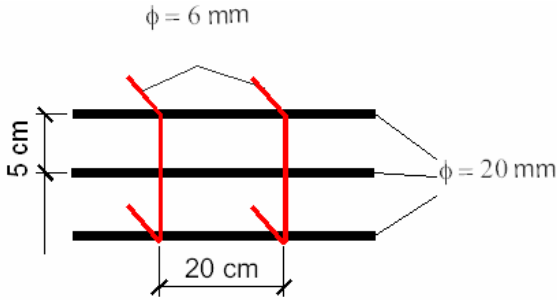
**CALICATA CF11:**

Esta calicata se ha realizado en el forjado de la cuarta planta, concretamente en la misma habitación donde se ha realizado una cata en pilar y se han extraído dos testigos de hormigón.

CALICATA Nº	ELEMENTO	DIMENSIONES	DESCRIPCION	
CF-11	FORJADO CUARTA PLANTA	VIGA: 30 X 15*cm *dimensión visible canto	<b>ARMADURA LONGITUDINAL VIGA</b> - Ø 20 - SEPARACIÓN: 5 cm	<b>ARMADURA TRANSVERSAL VIGA</b> - Ø 6 - SEPARACIÓN: 20 cm
			RECUBRIMIENTO MÍNIMO: 30 mm RECUBRIMIENTO MÁXIMO: 35 mm

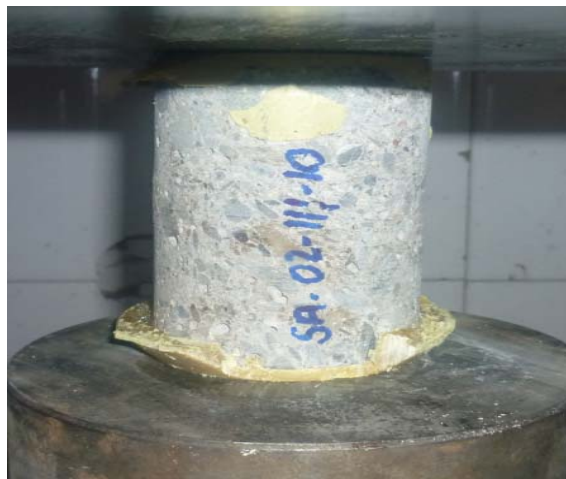
FOTO 18.-TESTIGO 3 TRAS ROTURA

#### TESTIGO 3: SAH-02-111-10 – PILAR PLANTA 2

ROTURA	105,3 kN
UNITARIA	23,27 N/mm <sup>2</sup>

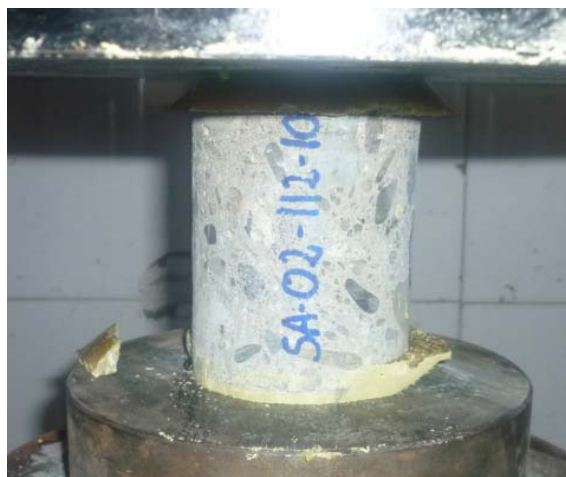
FOTO 19.-TESTIGO 4 TRAS ROTURA

#### TESTIGO 4: SAH-02-112-10 – PILAR PLANTA 4

ROTURA	85,1 kN
UNITARIA	19,00 N/mm <sup>2</sup>

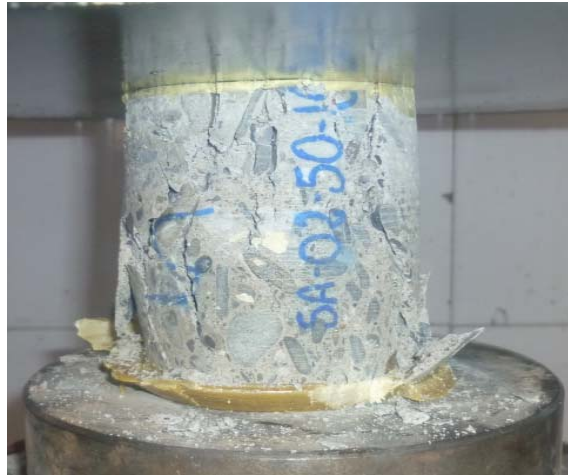
**FOTO 20.-TESTIGO 5 TRAS ROTURA**

**TESTIGO 5: SAH-02-50-10 – PILAR PLANTA 4**

<b>ROTURA</b>	<b>68,4 kN</b>
<b>UNITARIA</b>	<b>15,11 N/mm<sup>2</sup></b>

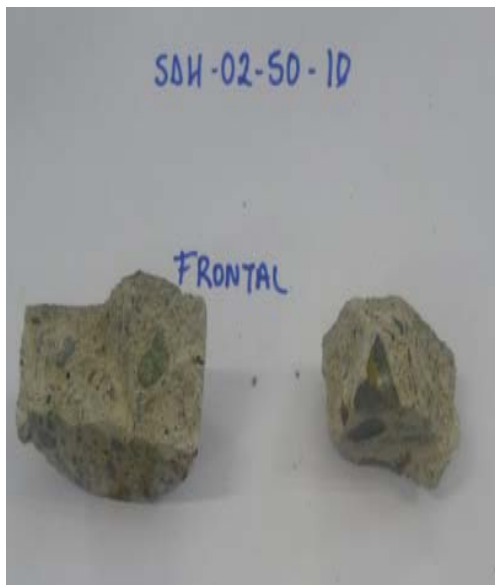
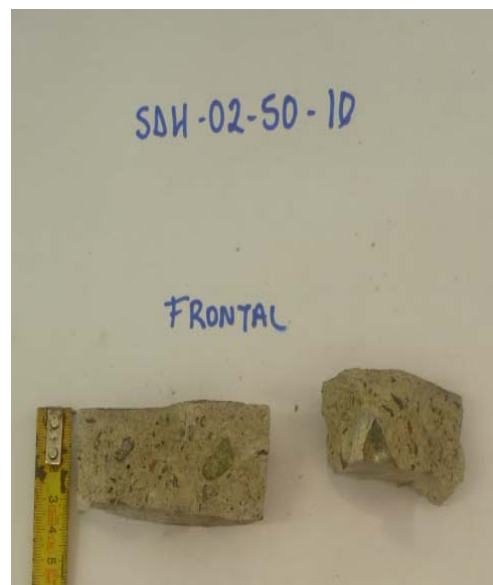
FOTO 21.-CARBONATACIÓN TESTIGO SAH-02-50-10

REFERENCIA TESTIGO	LOCALIZACIÓN TESTIGO	PROFUNDIDAD CARBONATACIÓN	OBSERVACIONES
SAH-02-50-10	PILAR PLANTA 4	3,1 cm*	La profundidad de carbonatación abarca la totalidad de la muestra ensayada por lo que se deduce que la profundidad de carbonatación real será superior a 3,1 cm.
SAH-02-109-10	PILAR PLANTA 1	4,5 cm	
SAH-02-112-10	PILAR PLANTA 4	4,7 cm
